COMUNE DI LORETO APRUTINO
(PESCARA)

Ditta:
TAVO CALCESTRUZZI Srl

ISTANZA DI PROROGA
DELL'AUTORIZZAZIONE
PER L'ESERCIZIO DI UNA CAVA DI TERRA
IN LOCALITA' PALLANERA
(DI 3/15 del 30/01/2006)

**ISTANZA DI PROROGA
RELAZIONE TECNICA
E CRONOPROGRAMMA**

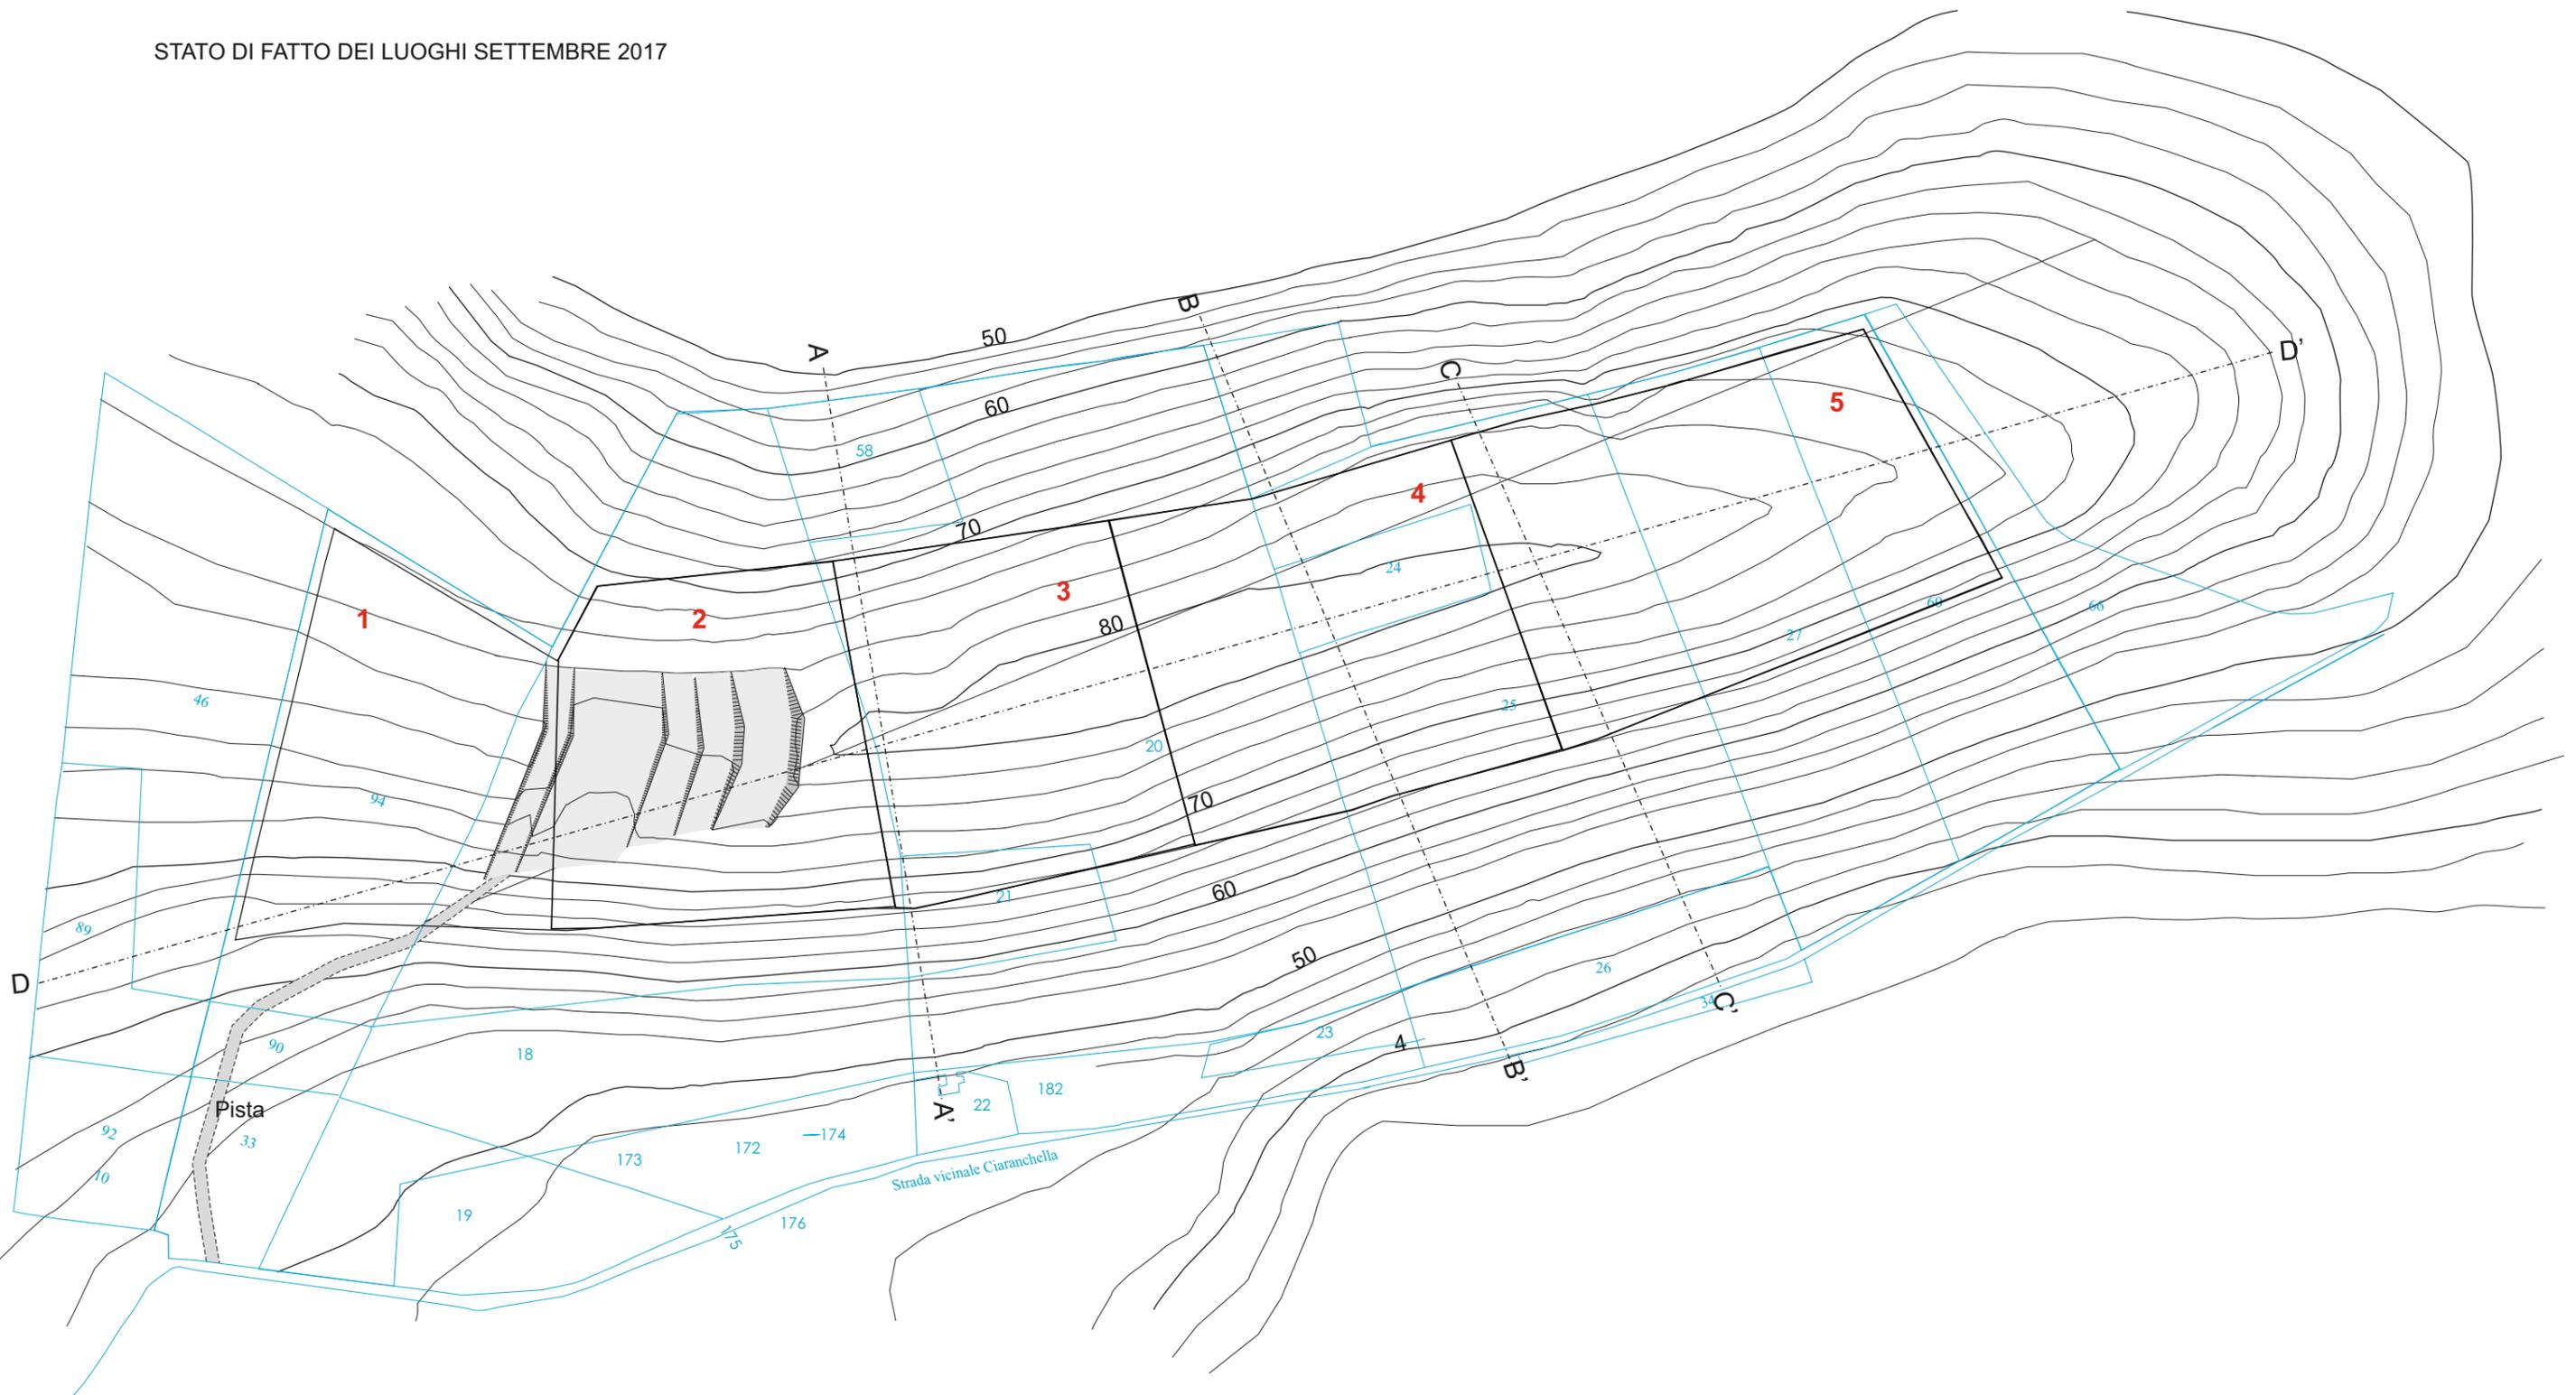
STATO DI FATTO DEI LUOGHI SETTEMBRE 2017

Area sbancata

1-5 Lotti

Lo stato di fatto dei luoghi è rappresentato nella prima figura della **tavola “1”** e poi nella documentazione fotografica allegata.

Tavola 1: indica lo stato di fatto dei luoghi al settembre 2016.

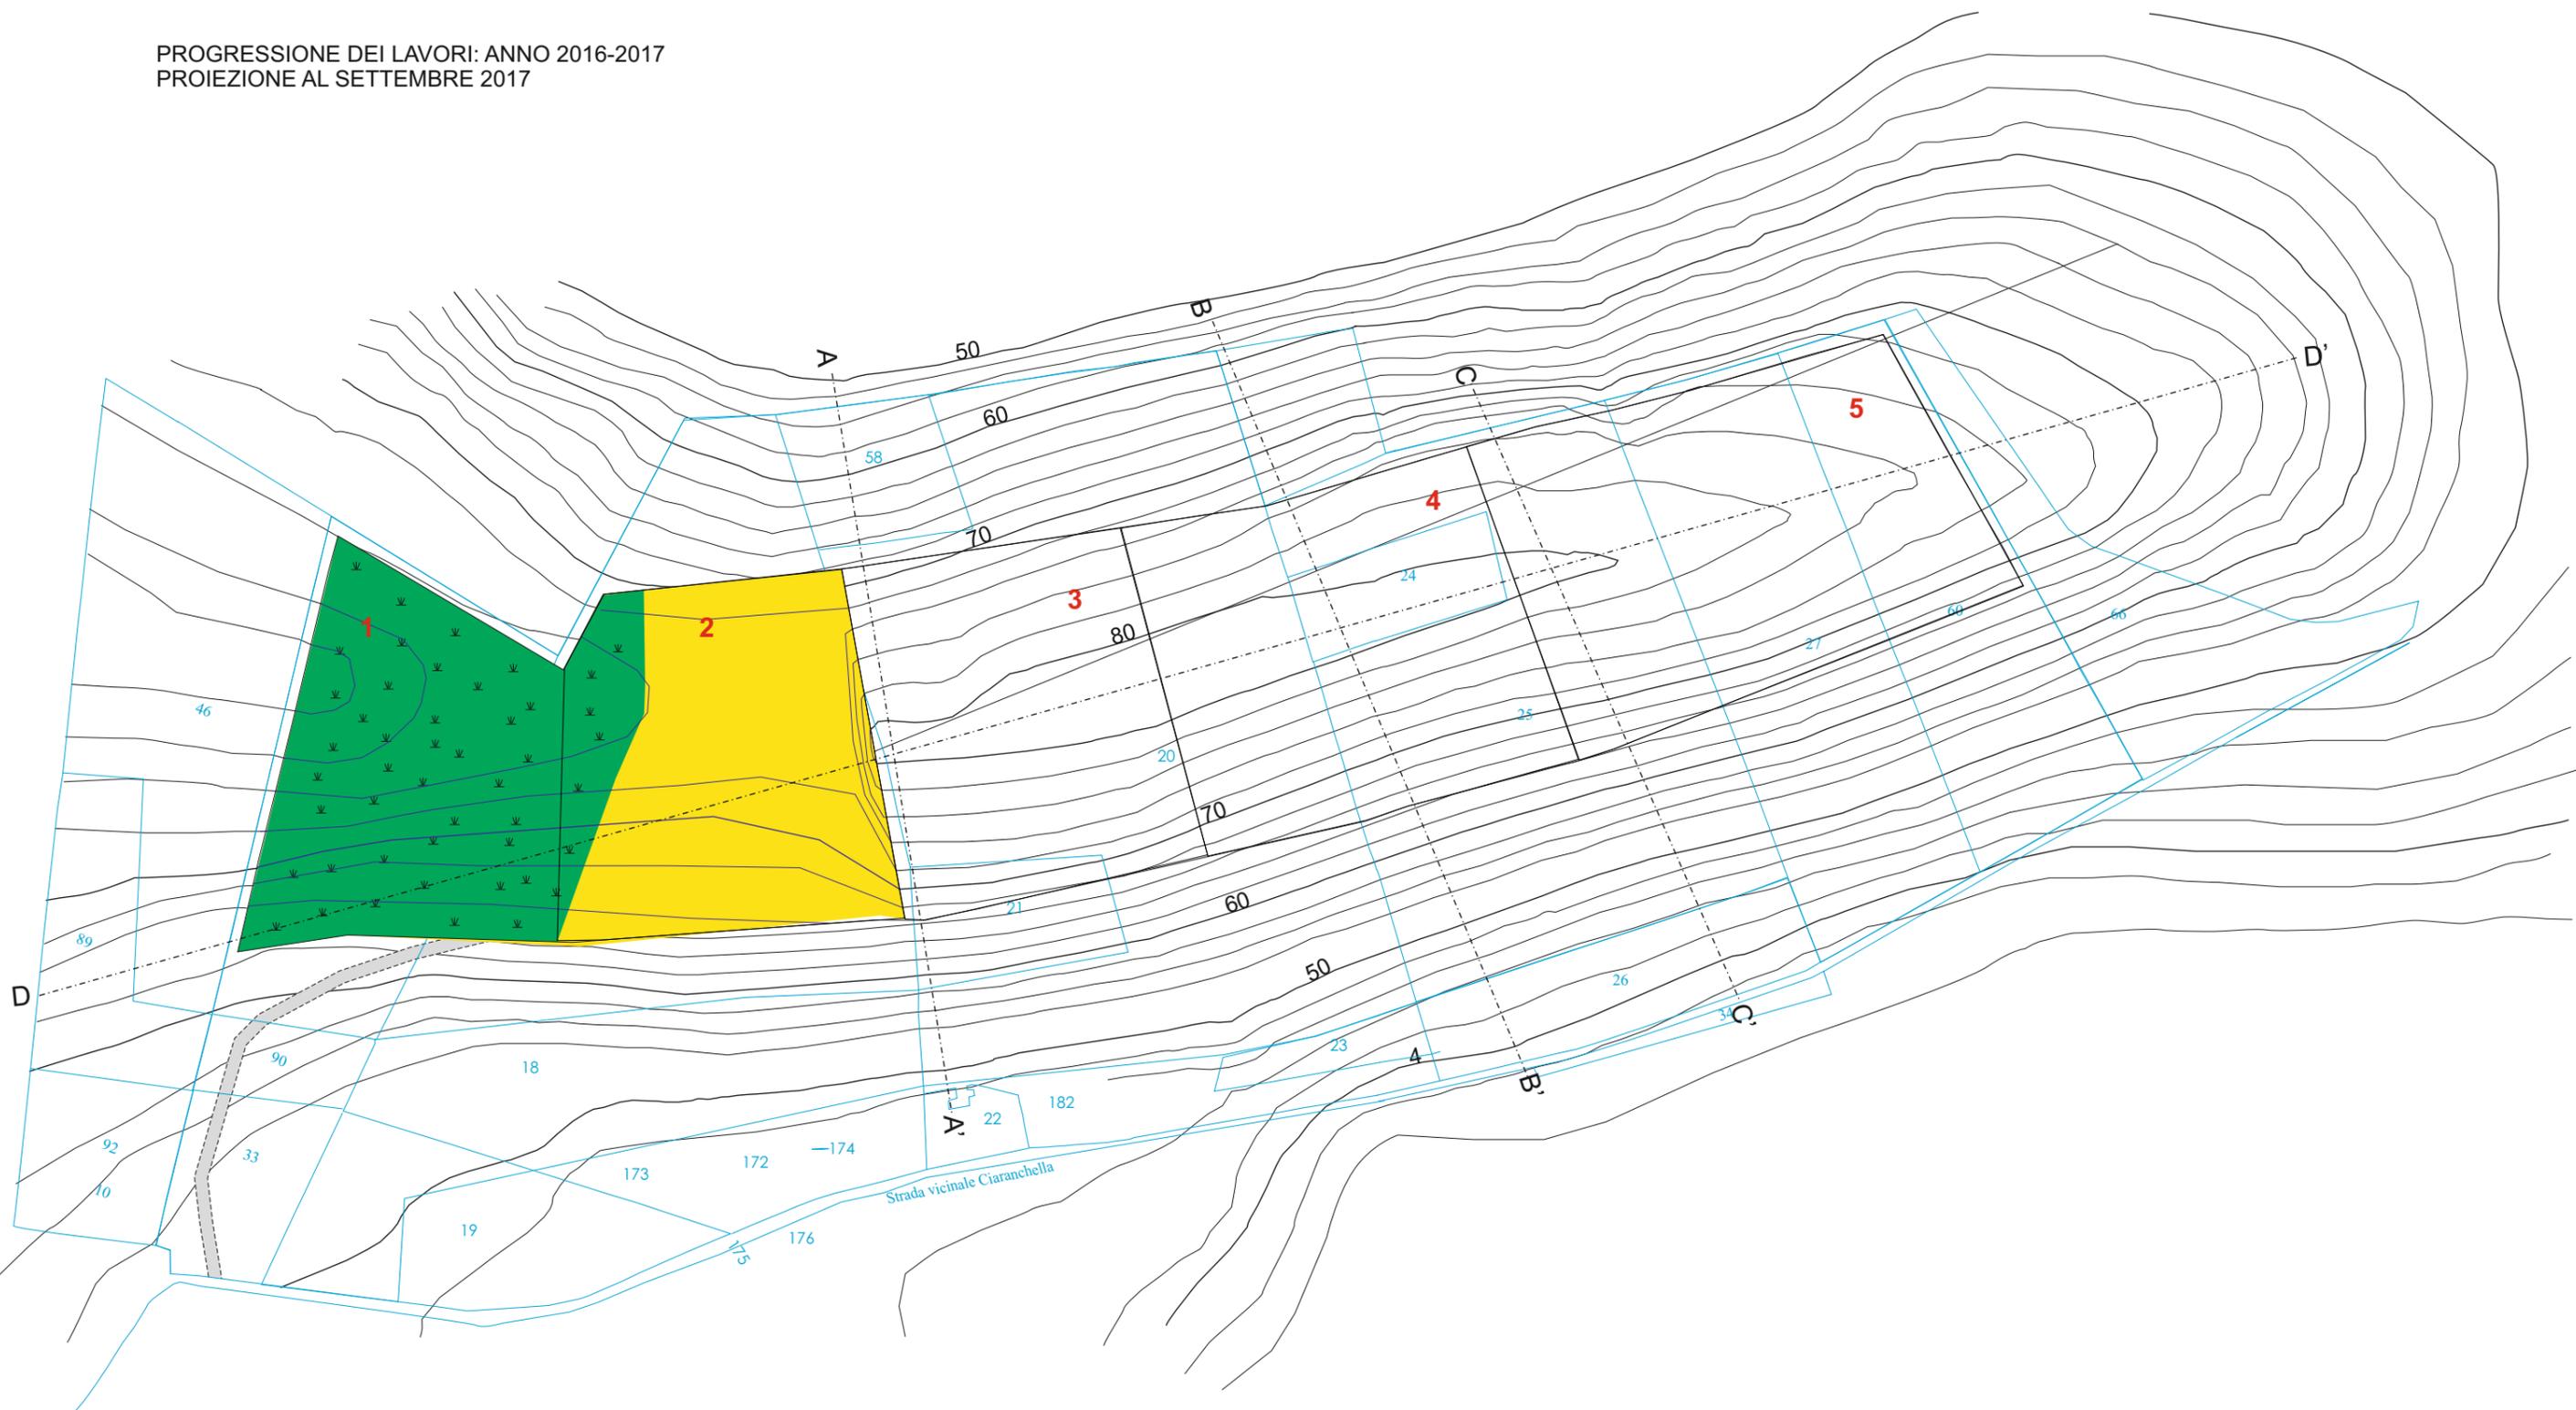
PROGRESSIONE DEI LAVORI: ANNO 2016-2017
PROIEZIONE AL SETTEMBRE 2017

Area di lavorazione 2016-2017
-

ripristino ambientale e restituzione all'uso agricolo

Nell'anno 2016-2017 si completa lo sbancamento del lotto 1 e del lotto 2 in modo da poter procedere successivamente col lotto 3. Contemporaneamente si da inizio al ripristino ambientale del lotto 1 e di parte del lotto 2.

Anno 2016-2017 (tavola 2)

Il primo mese servirà per ripristinare l'efficienza del cantiere, predisposizione piazzole e ripristino pista. I mesi invernali prevedibilmente più piovosi i lavori rallenteranno per poi accelerare nella bella stagione.

In questo primo anno di proroga verranno completati gli sbancamenti del lotto 1 e si effettuerà lo sbancamento del lotto 1. Contestualmente nel lotto 1 si procede allo stendimento del terreno vegetale e alla restituzione all'uso agricolo.

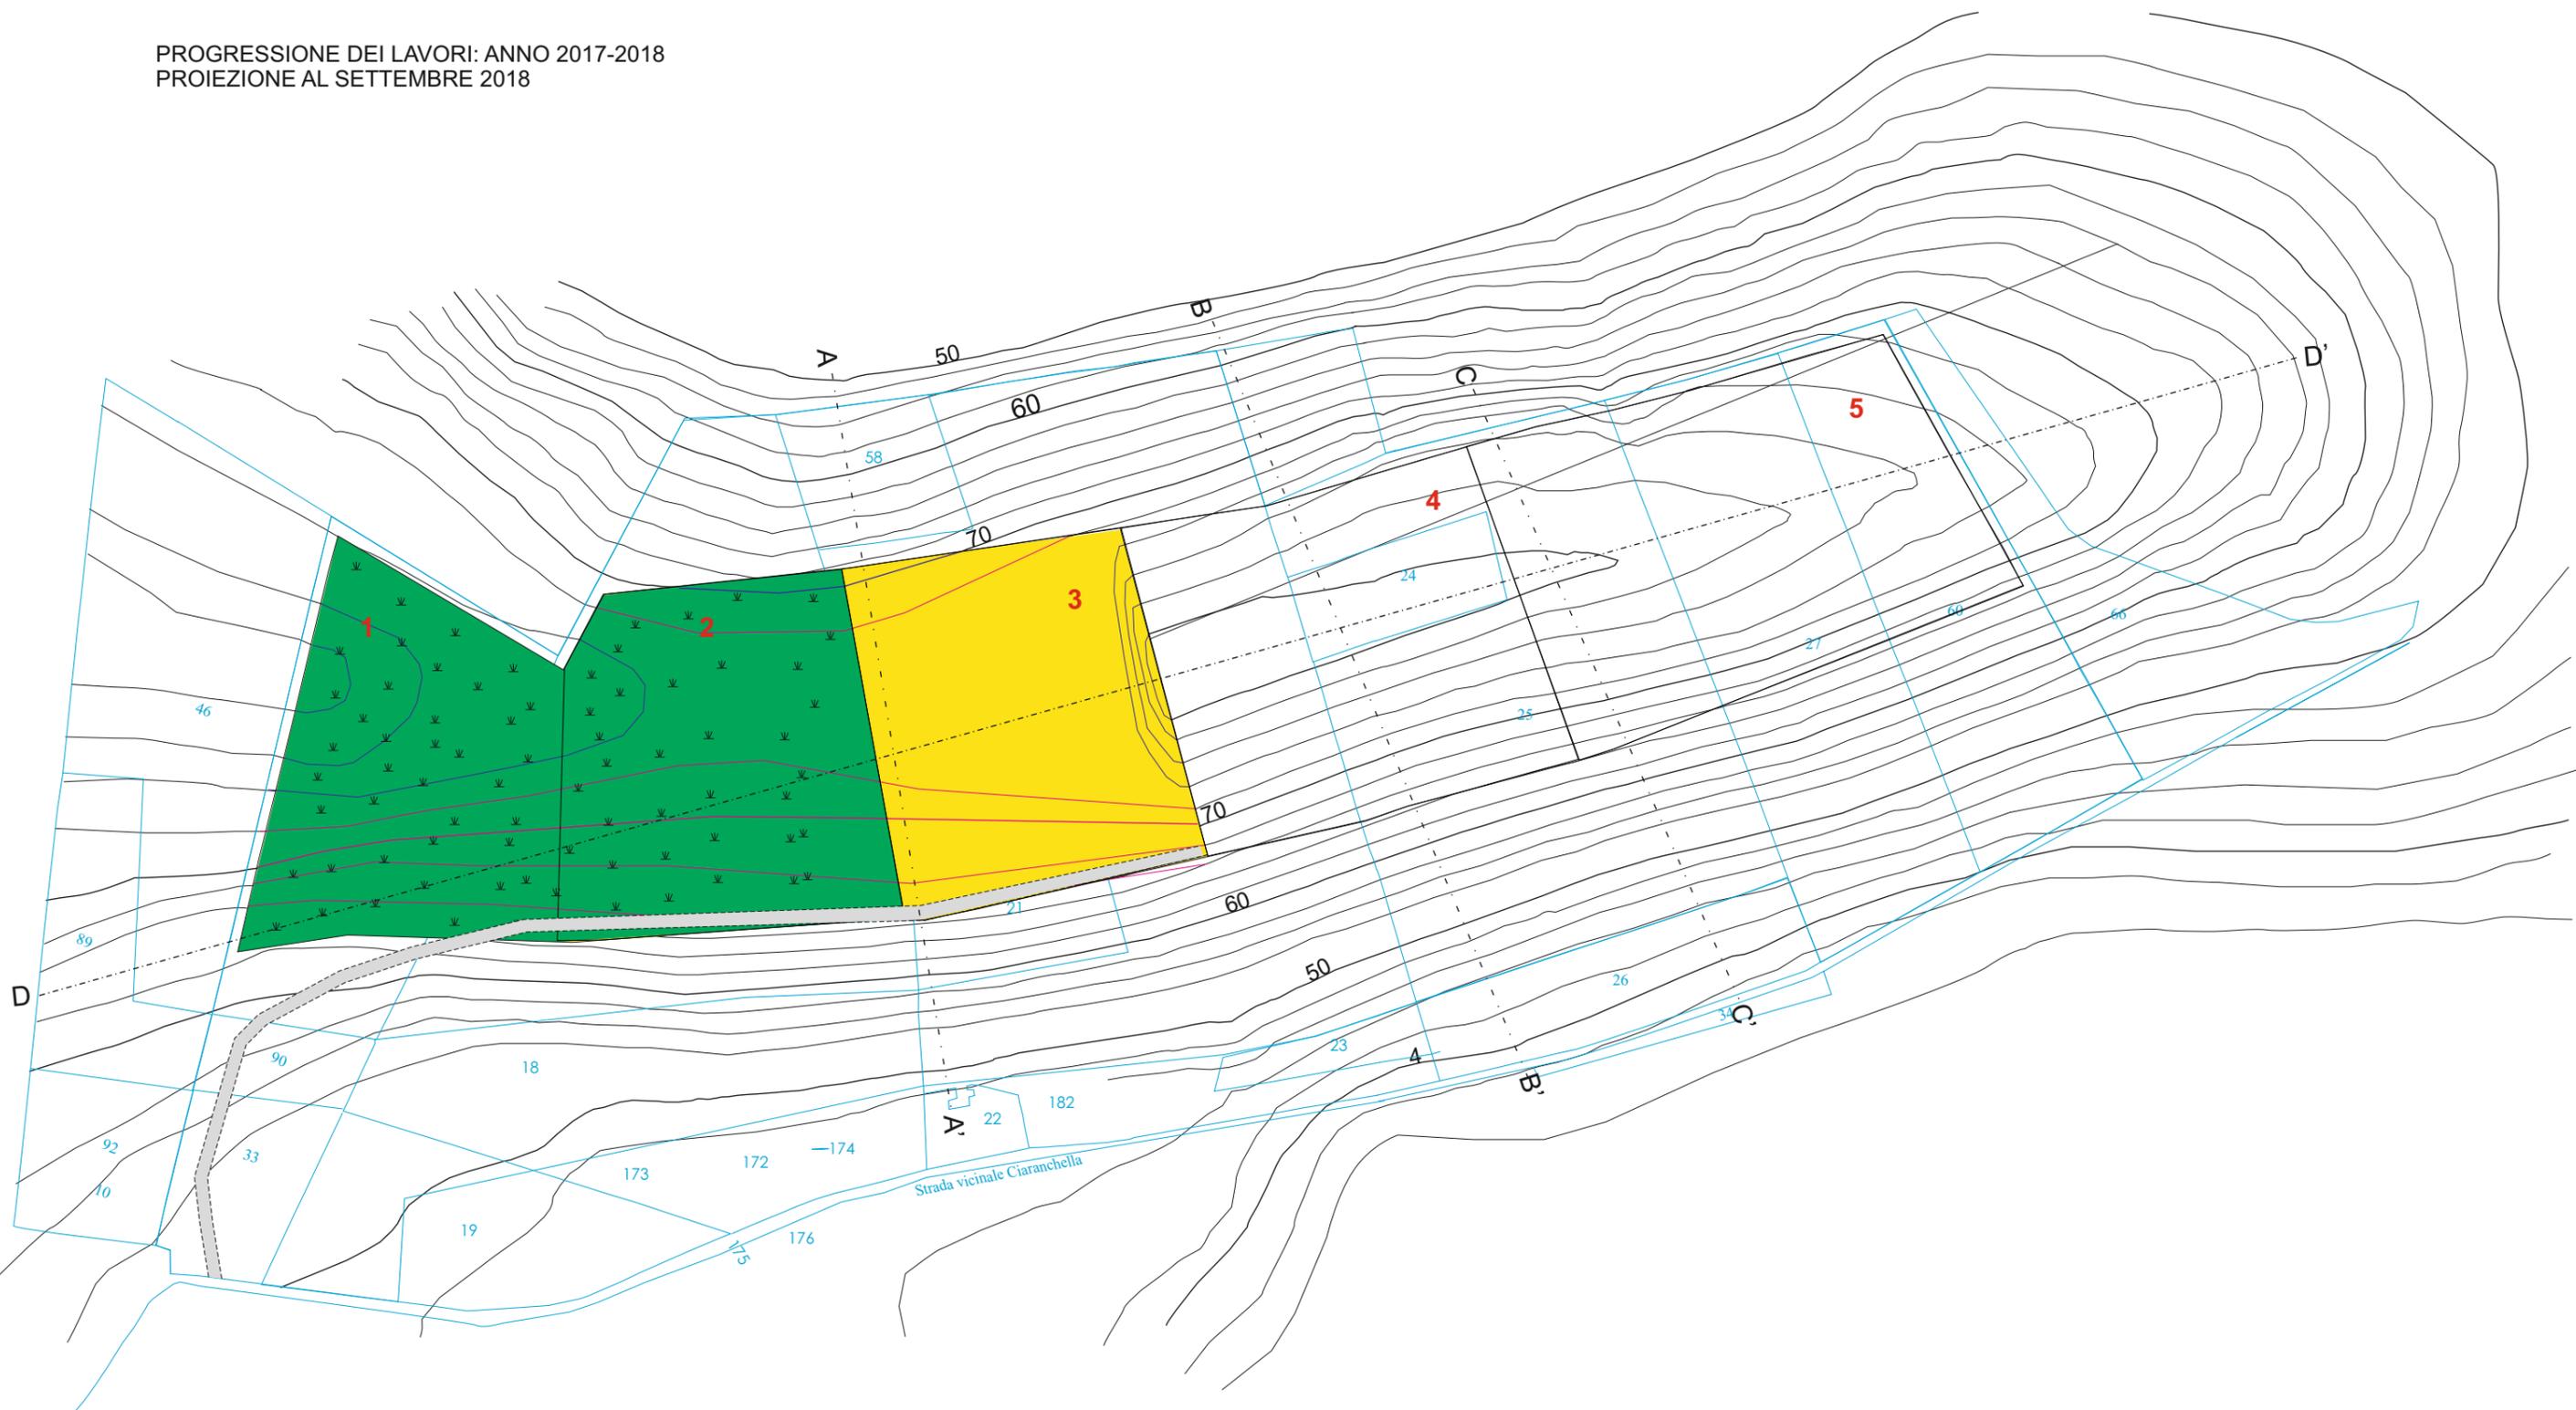
PROGRESSIONE DEI LAVORI: ANNO 2017-2018
PROIEZIONE AL SETTEMBRE 2018

Area di lavorazione 2017-2018

ripristino ambientale e restituzione all'uso agricolo

Nell'anno 2017-2018 si effettua la coltivazione del lotto 3 e si iniziano i lavori di ripristino ambientale che interesseranno l'intero lotto 1 lasciando il lotto 2 come aree di manovra.

Anno 2017-2018 (tavola 3)

Il secondo anno di attività effettuerà lo sbancamento del lotto 3 e la risagomatura definitiva del lotto 2 con stendimento dello strato di terreno vegetale e il ripristino dell'uso agricolo a meno della striscia di confine da utilizzare quale pista di servizio.

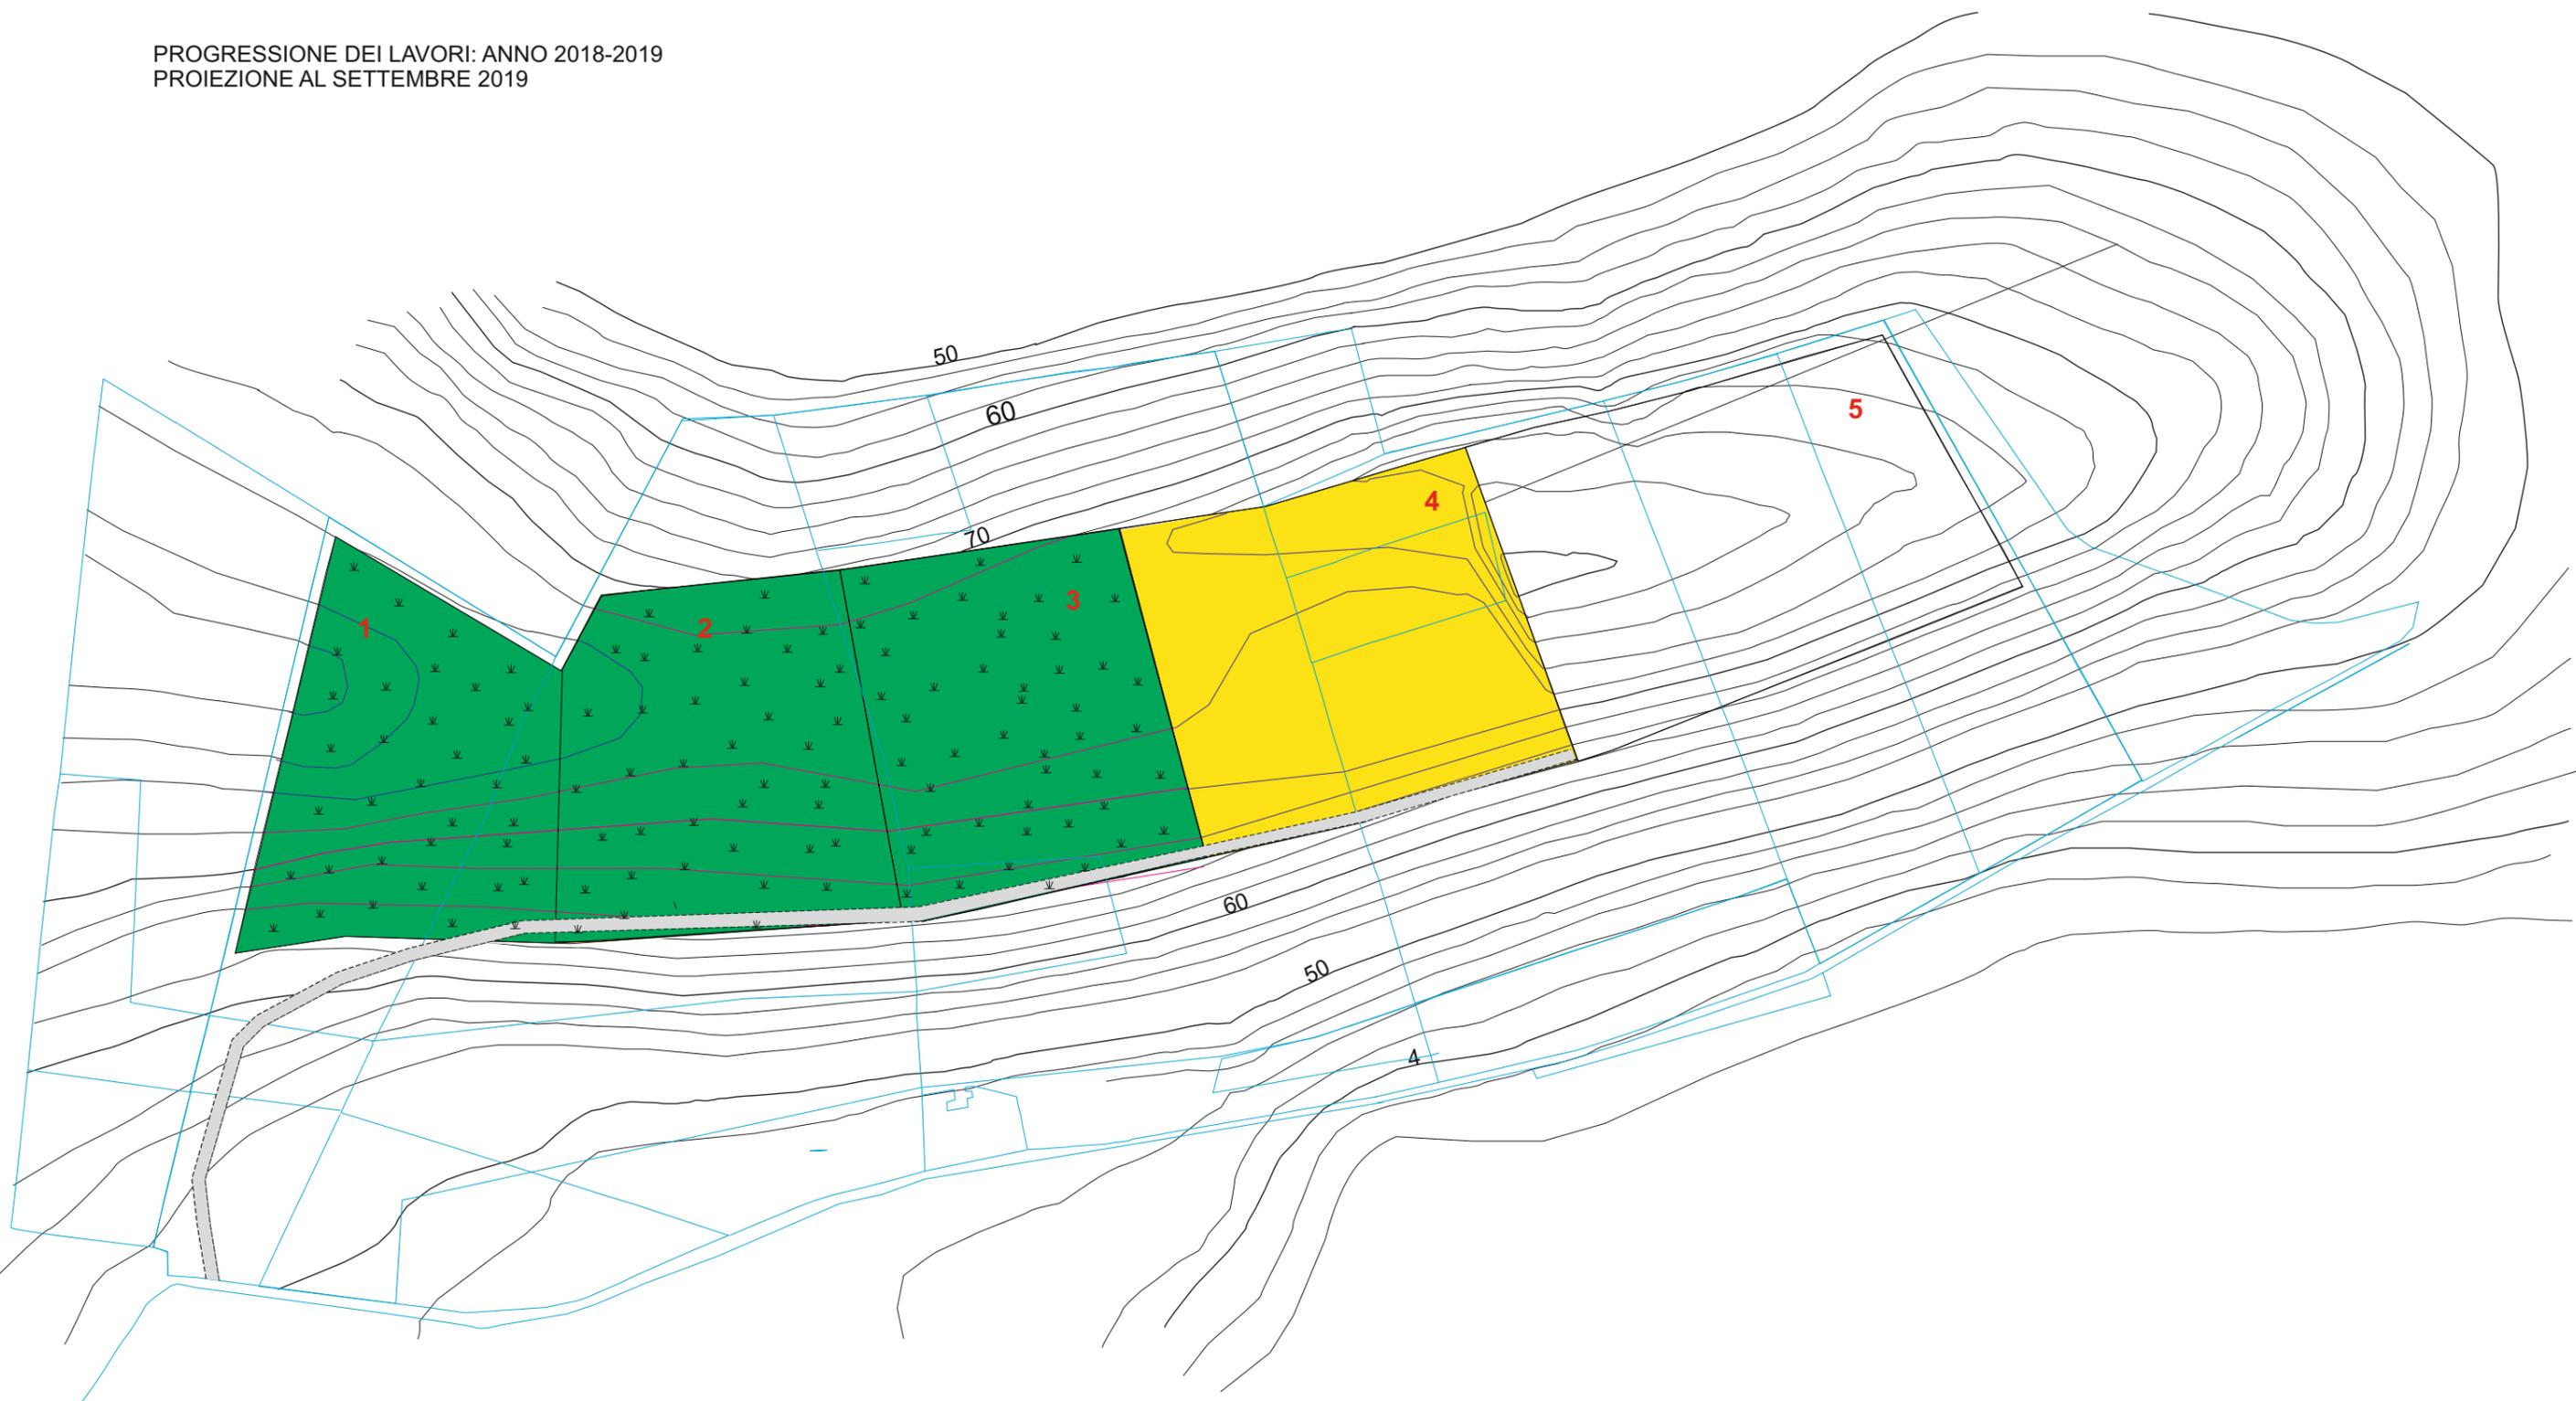
PROGRESSIONE DEI LAVORI: ANNO 2018-2019
PROIEZIONE AL SETTEMBRE 2019

Area di lavorazione 2018-2019

ripristino ambientale e restituzione all'uso agricolo

Nell'anno 2018-2019 si effettua la coltivazione del lotto 4 e si completano i lavori di ripristino ambientale che interesseranno l'intero lotto 3

Anno 2018 – 2019 (tavola 4)

In questo terzo si realizza lo sbancamento del lotto 4 e si ripristina il precedente lotto 3 con il riporto dello strato di terreno vegetale ai lavori di lasciano liberi gli spazi vitali di manovra dei mezzi d'opera e degli autocarri in transito. Entro il settembre 2019 il lotto 3 sarà definitivamente restituito alla disponibilità della proprietà a meno della striscia di confine utilizzata come pista di servizio.

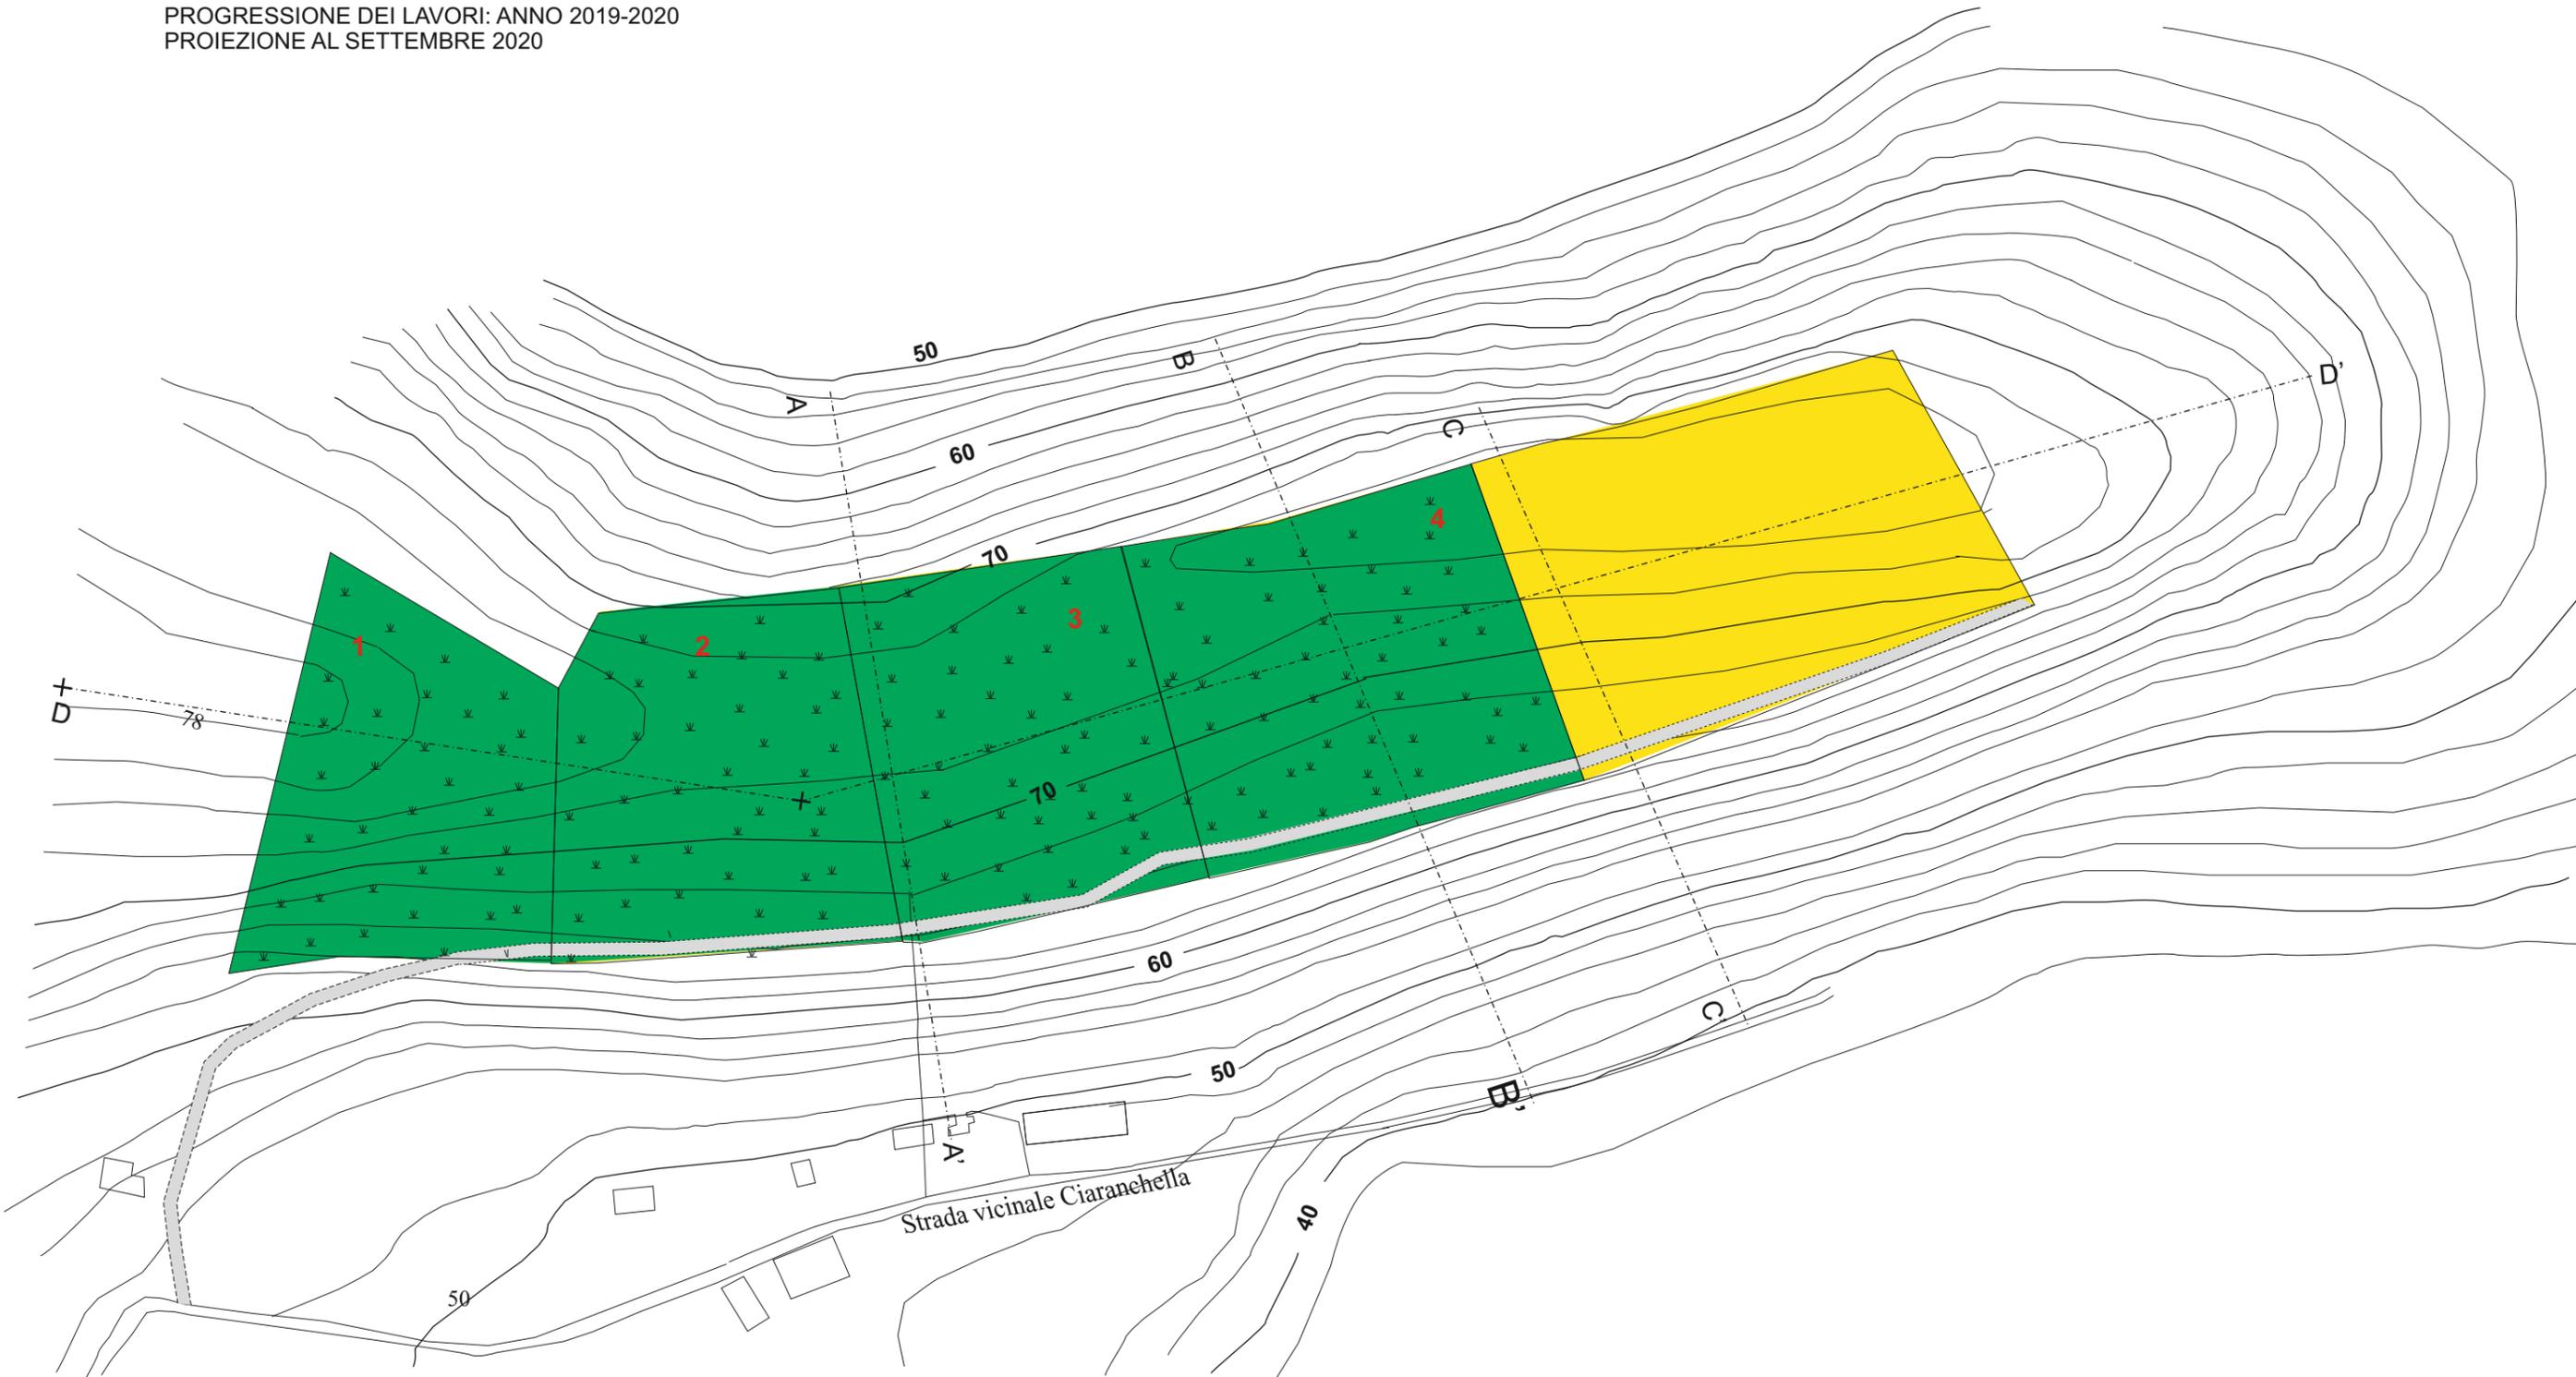
PROGRESSIONE DEI LAVORI: ANNO 2019-2020
PROIEZIONE AL SETTEMBRE 2020

Area di lavorazione 2019 - 2020

ripristino ambientale e restituzione all'uso
agricolo

Nell'anno 2019-2020 si completano i lavori tutti i lavori di sbancamento, e proseguono i lavori di ripristino ambientale nei lotti precedenti

Anno 2019 – 2020 (tavola 5)

In questo quarto anno si realizza lo sbancamento del lotto 5 e si dà inizio ai lavori di ripristino ambientale del lotto 4 lasciando liberi gli spazi vitali di manovra dei mezzi d'opera e degli autocarri in transito. Entro il settembre 2019 il lotto 2 sarà definitivamente restituito alla disponibilità della proprietà a meno della striscia di confine utilizzata come pista di servizio.

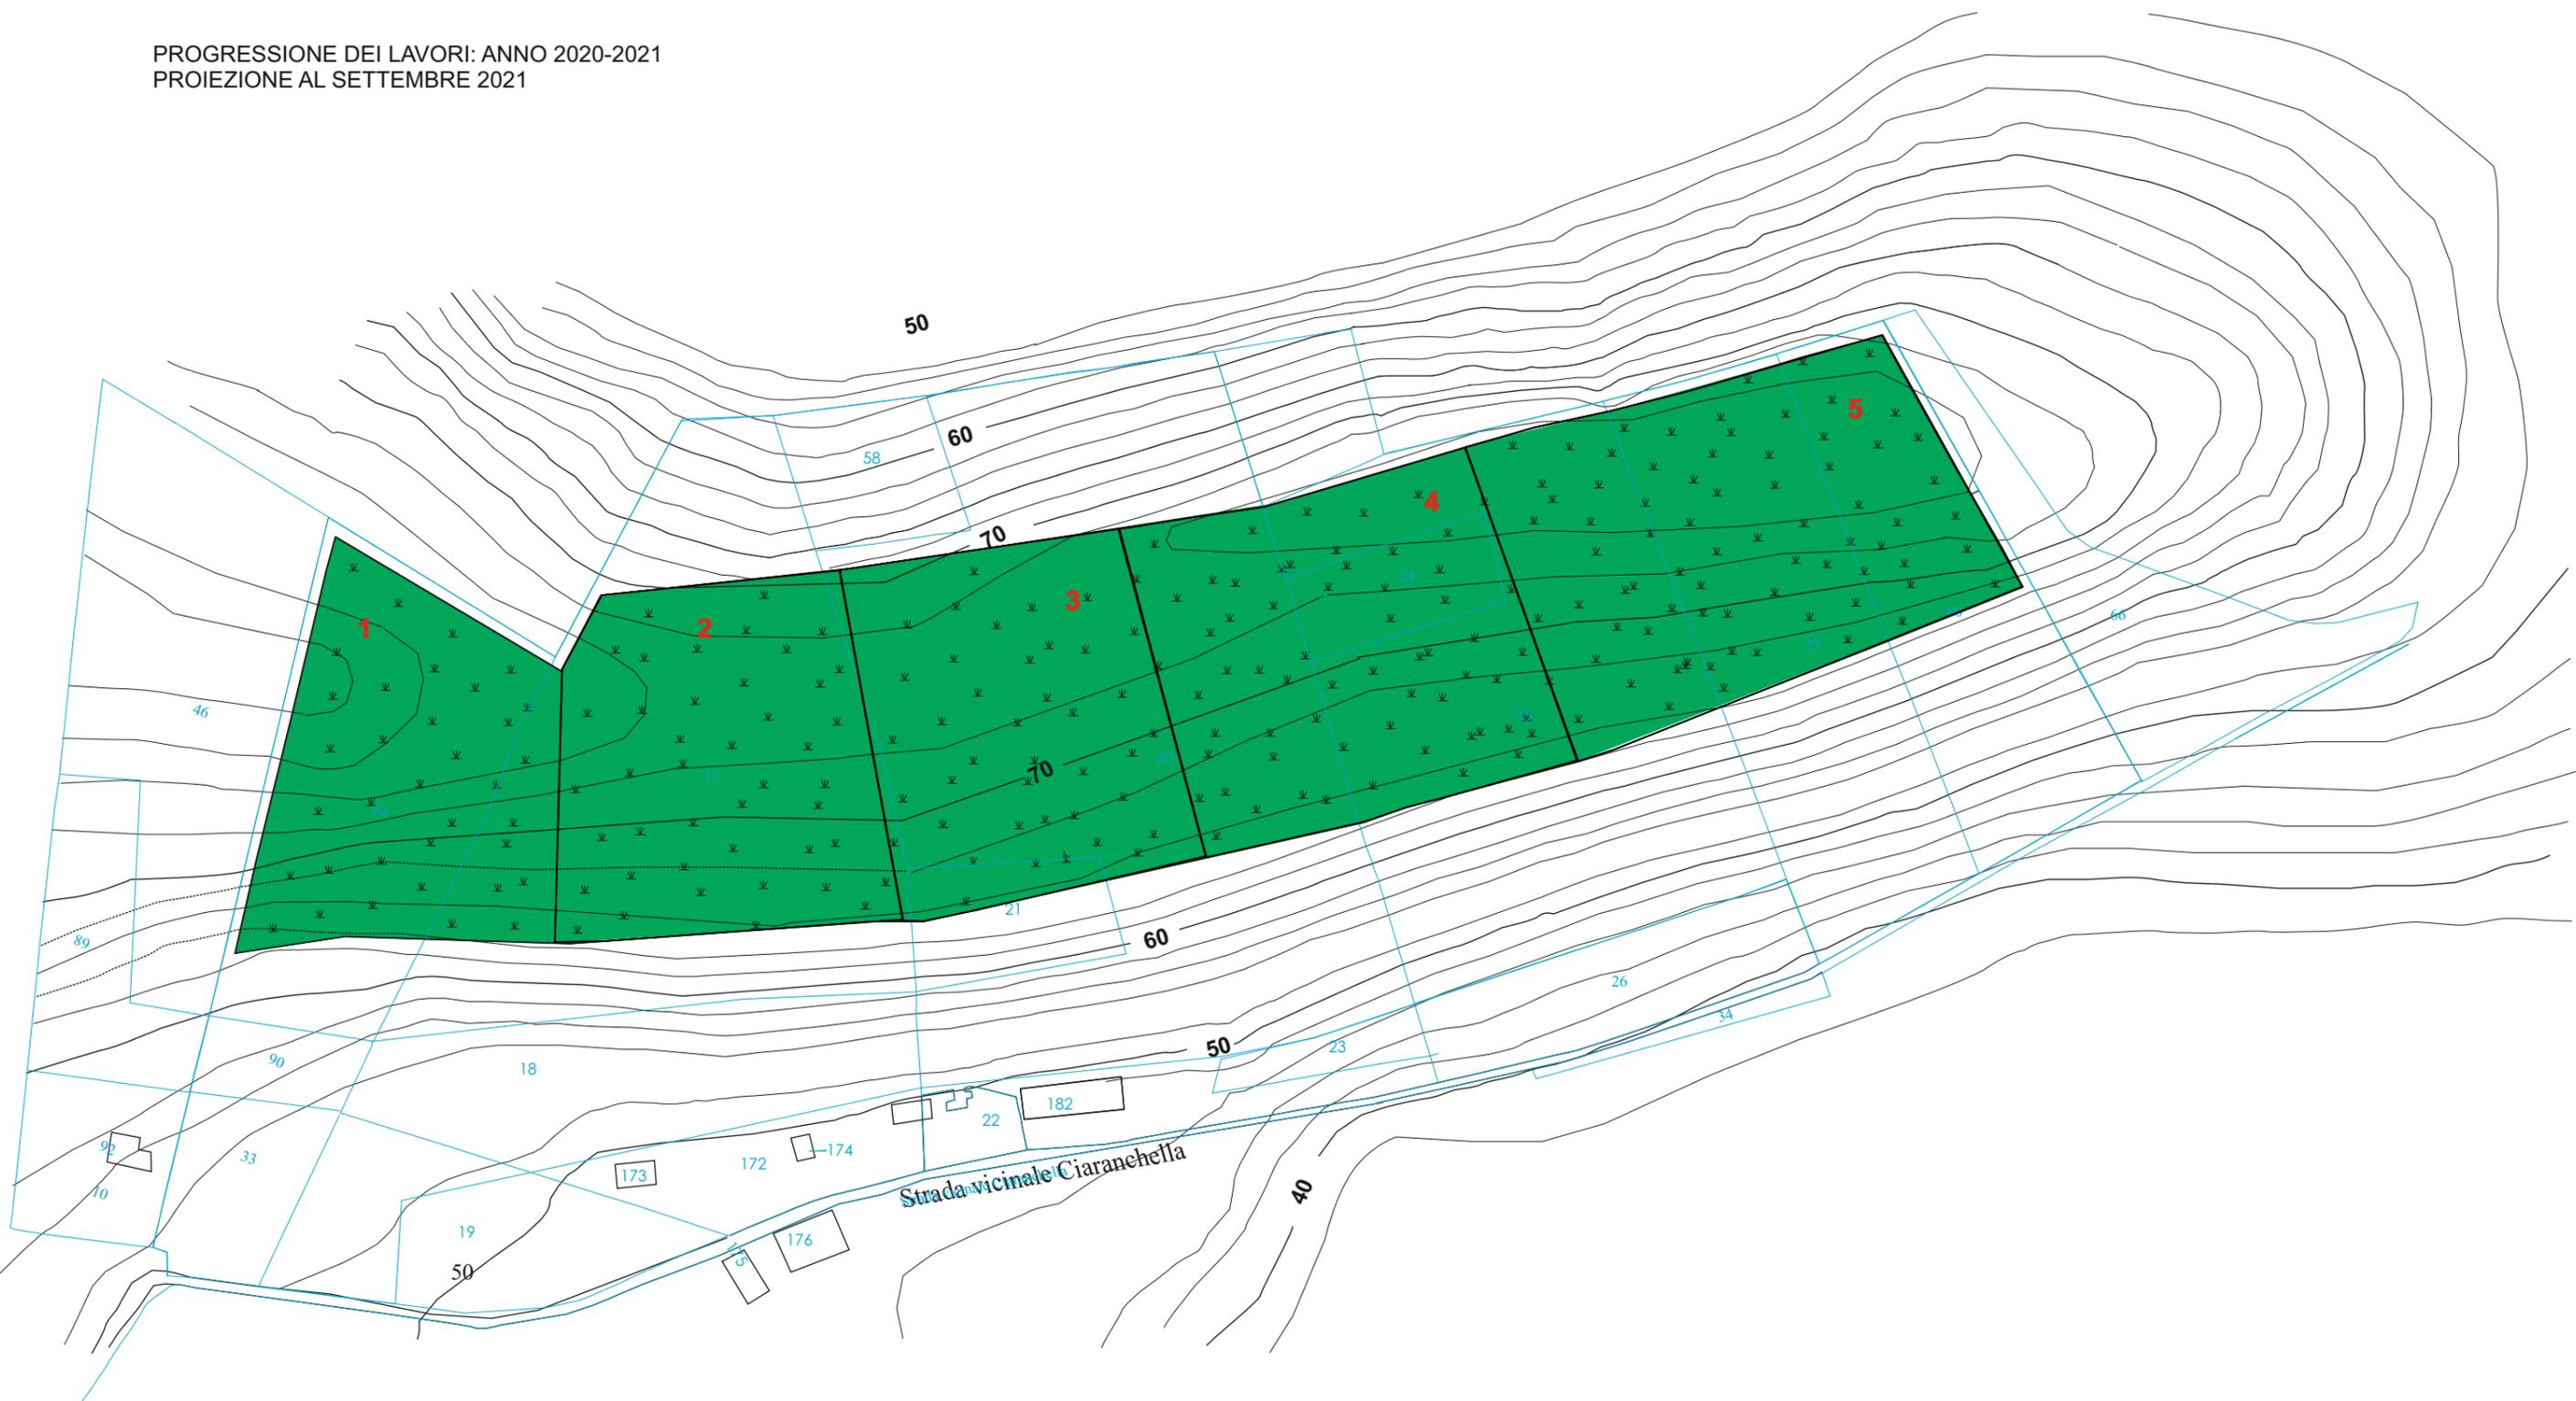
PROGRESSIONE DEI LAVORI: ANNO 2020-2021
PROIEZIONE AL SETTEMBRE 2021

Nell'anno 2020-2021 ripristino nel lotto 5 e si eseguono eventuali ritorni laddove necessari nei lotti precedenti.

PLANIOMETRIA FINALE
A CURVE DI LIVELLO 1:2.000

ripristino ambientale e restituzione all'uso agricolo

Anno 2020 – 2021 (tavola 6)

In questo quinto si esegue il ripristino ambientale del lotto 5. Entro il settembre 2021 il lotto 5 sarà definitivamente restituito alla disponibilità della proprietà in modo che entro il termine previsto del 29/01/2021 (che è il limite amministrativo previsto) possa definitivamente chiudersi la cava con il collaudo finale e la piena restituzione all'uso agricolo e alla disponibilità della proprietà.
