COMUNE DI LORETO APRUTINO
(PESCARA)

Ditta:
TAVO CALCESTRUZZI Srl

ISTANZA DI PROROGA
DELL'AUTORIZZAZIONE
PER L'ESERCIZIO DI UNA CAVA DI TERRA
IN LOCALITA' PALLANERA
(DI 3/15 del 30/01/2006)

**ISTANZA DI PROROGA
RELAZIONE TECNICA
E CRONOPROGRAMMA**

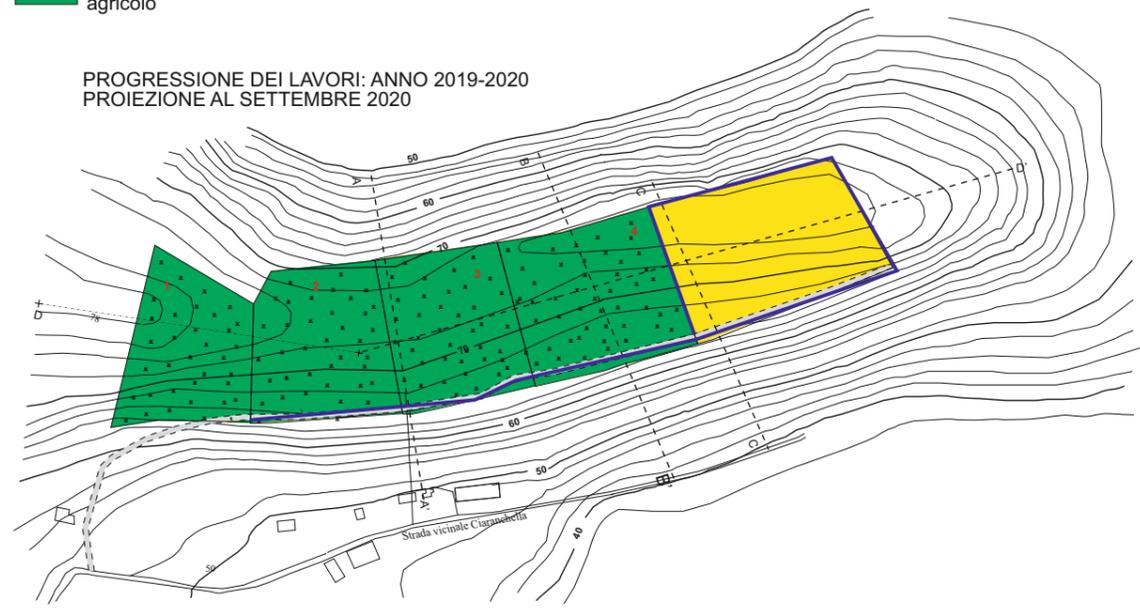
PROGRESSIONE DEI LAVORI: ANNO 2019-2020
 PROIEZIONE AL SETTEMBRE 2020

Area di lavorazione 2019-2020
 ripristino ambientale e restituzione all'uso agricolo

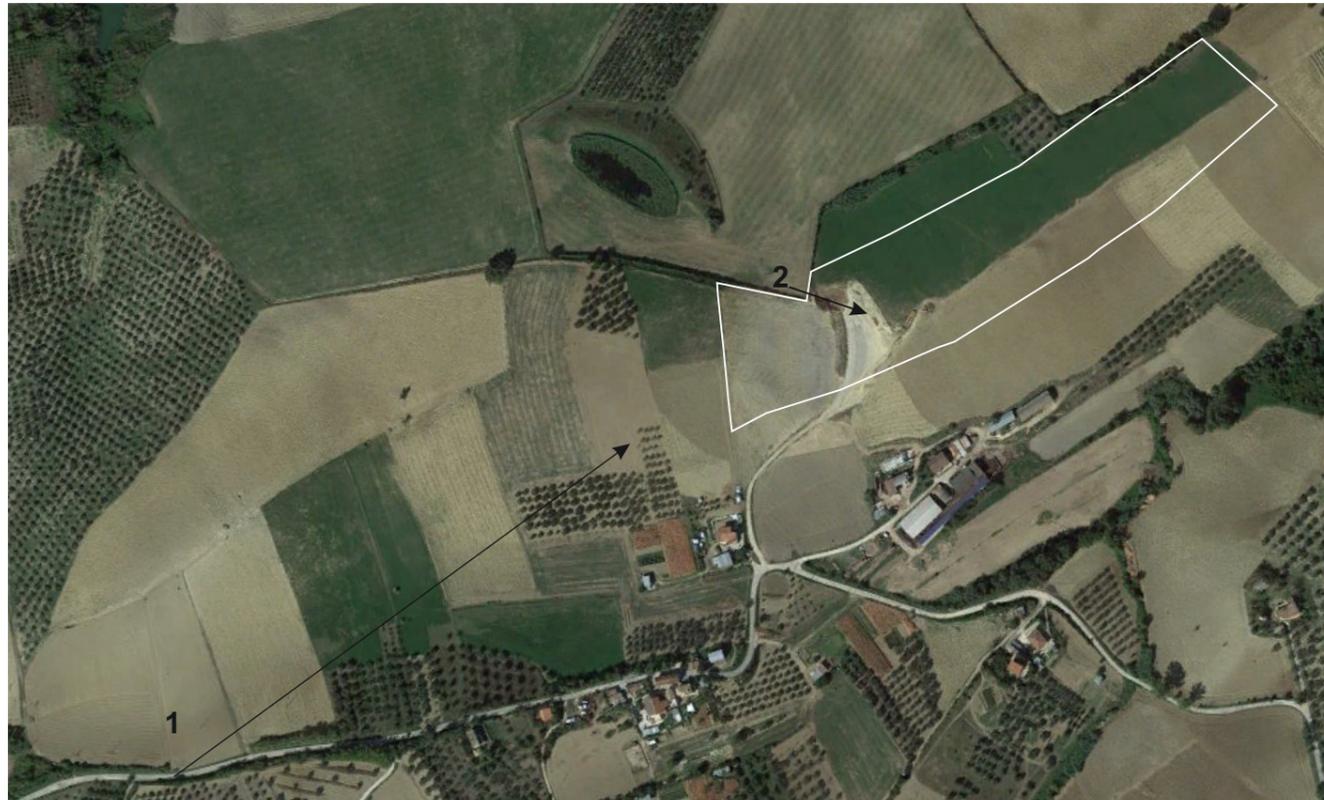
PUNTI DI RIPRESA FOTOGRAFICA

La panoramica sottostante ripresa dallo spigolo Nord di incontro tra il lotto 1 e 2 evidenzia la sagomatura a gradoni dei lavori mirata a non alimentare erosione concentrata lungo un unico piano inclinato, la disposizione ad arco discendente verso i due estremi dello sbancamento consente il drenaggio delle acque superficiali

Nella foto a lato si può osservare il rilievo cupoliforme interessato dal progetto e le fasi di lavorazione in corso. Si osservi la pista di accesso, e le scarpate temporanee. La ripresa è stata effettuata in data 09 settembre 2016 e ne attesta l'avanzamento lavori
