**COMUNE DI SULMONA  
(L'AQUILA)**

**CALCESTRUZZI PELIGNI S.a.S.**

**ISTANZA DI PROROGA  
DELL'AUTORIZZAZIONE  
PER L'ESERCIZIO DI UNA CAVA  
IN LOCALITA' *ACETONE***

**RELAZIONE E TAVOLE DI  
PROGETTO**

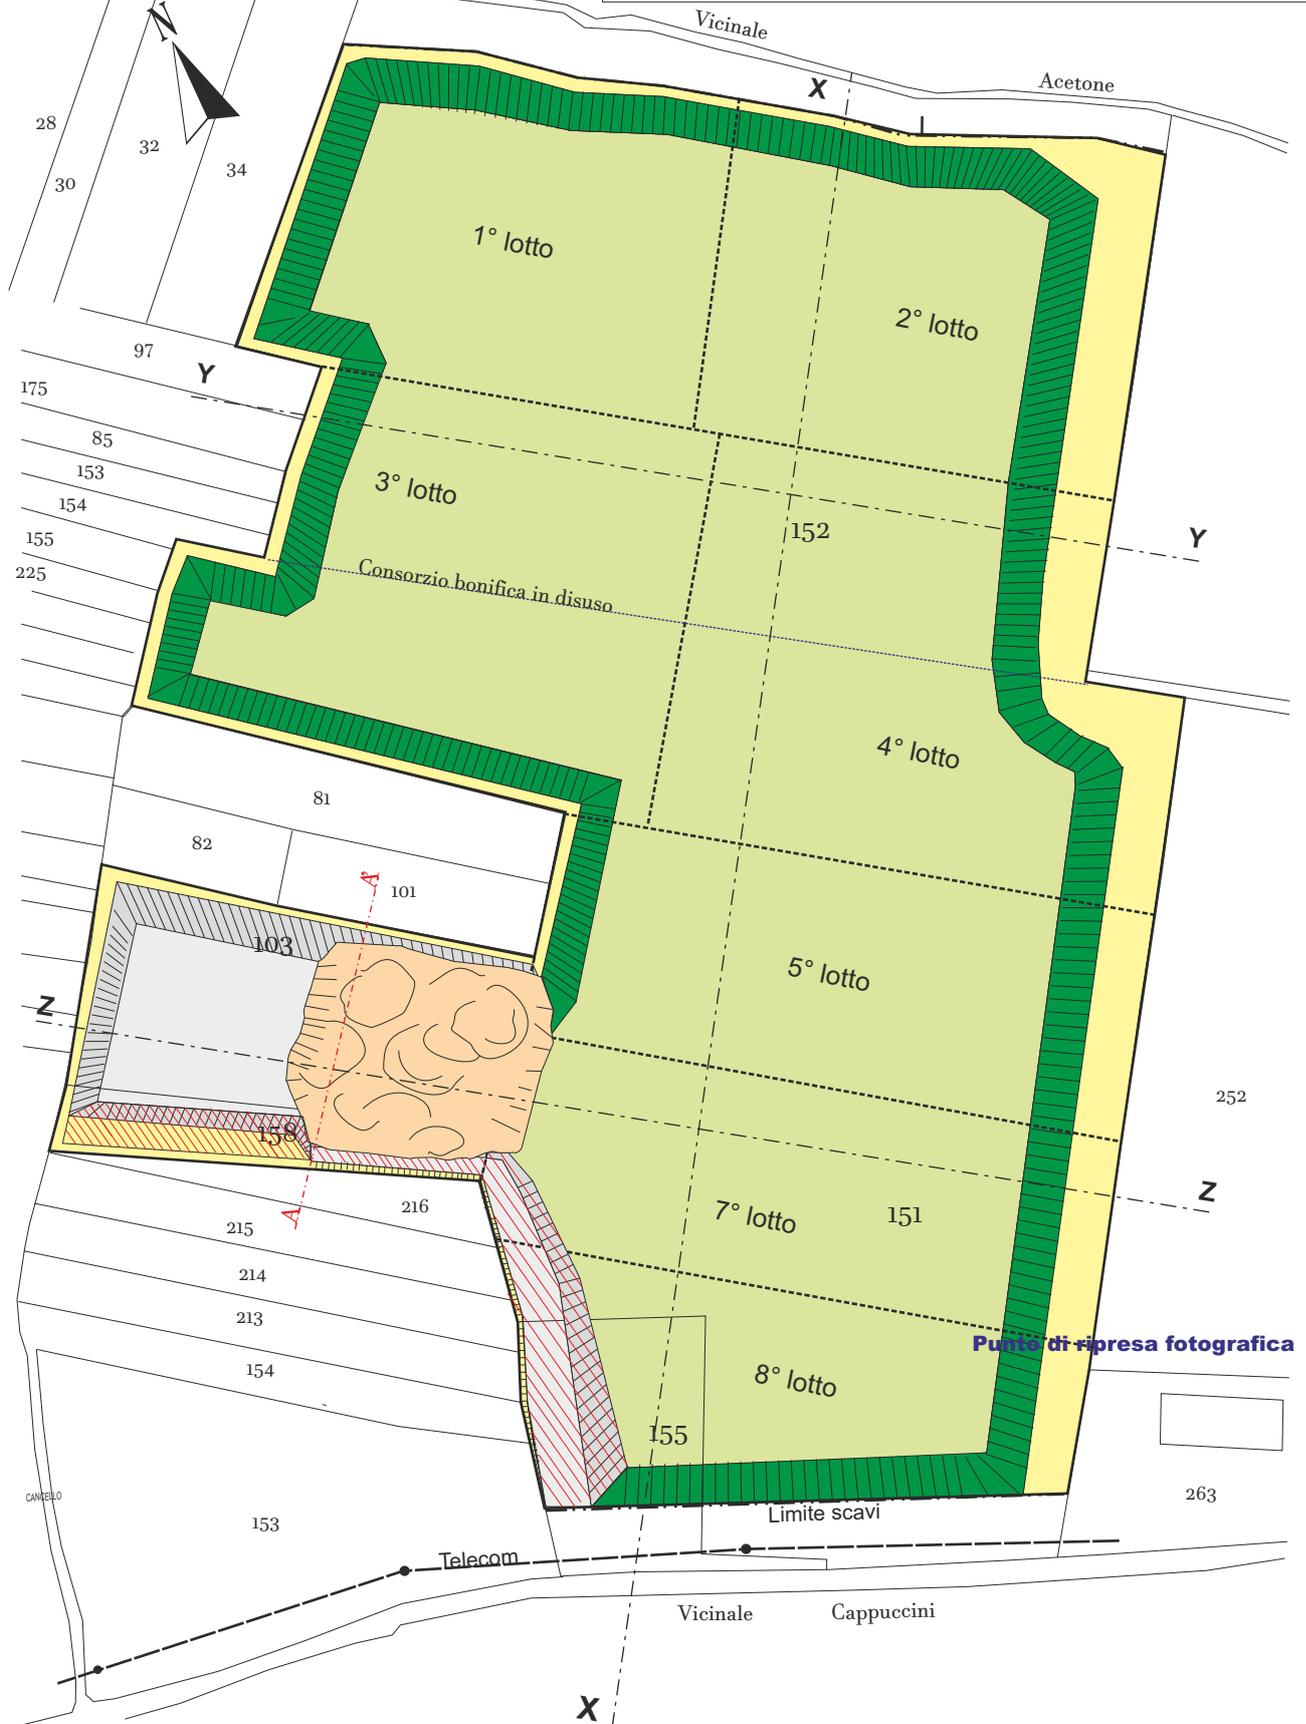
PLANIMETRIA GENERALE ALLO STATO DI FATTO - 2018  
(1:2.000)

Residuo da scavare
-

Ripristino in corso
-

completato precedentemente
-

Traccia sezioni
-

A-A': sezione aggiuntiva

La restante parte da scavare è una striscia di 80-90 m lungo il confine meridionale del lotto per complessivi 3.500 mq circa, che ci si appresta a coltivare e che sviluppa un volume di circa 5.000 mc, oltre il migliaio di pertinenza della pista di discesa per **complessivi 6.000 mc circa**.

Il lotto è parzialmente ripristinato su circa 2/3 dell'intera superficie e mancano circa 3.500 mq da riempire e poi la regolarizzazione e la stesura dello strato di terreno vegetale

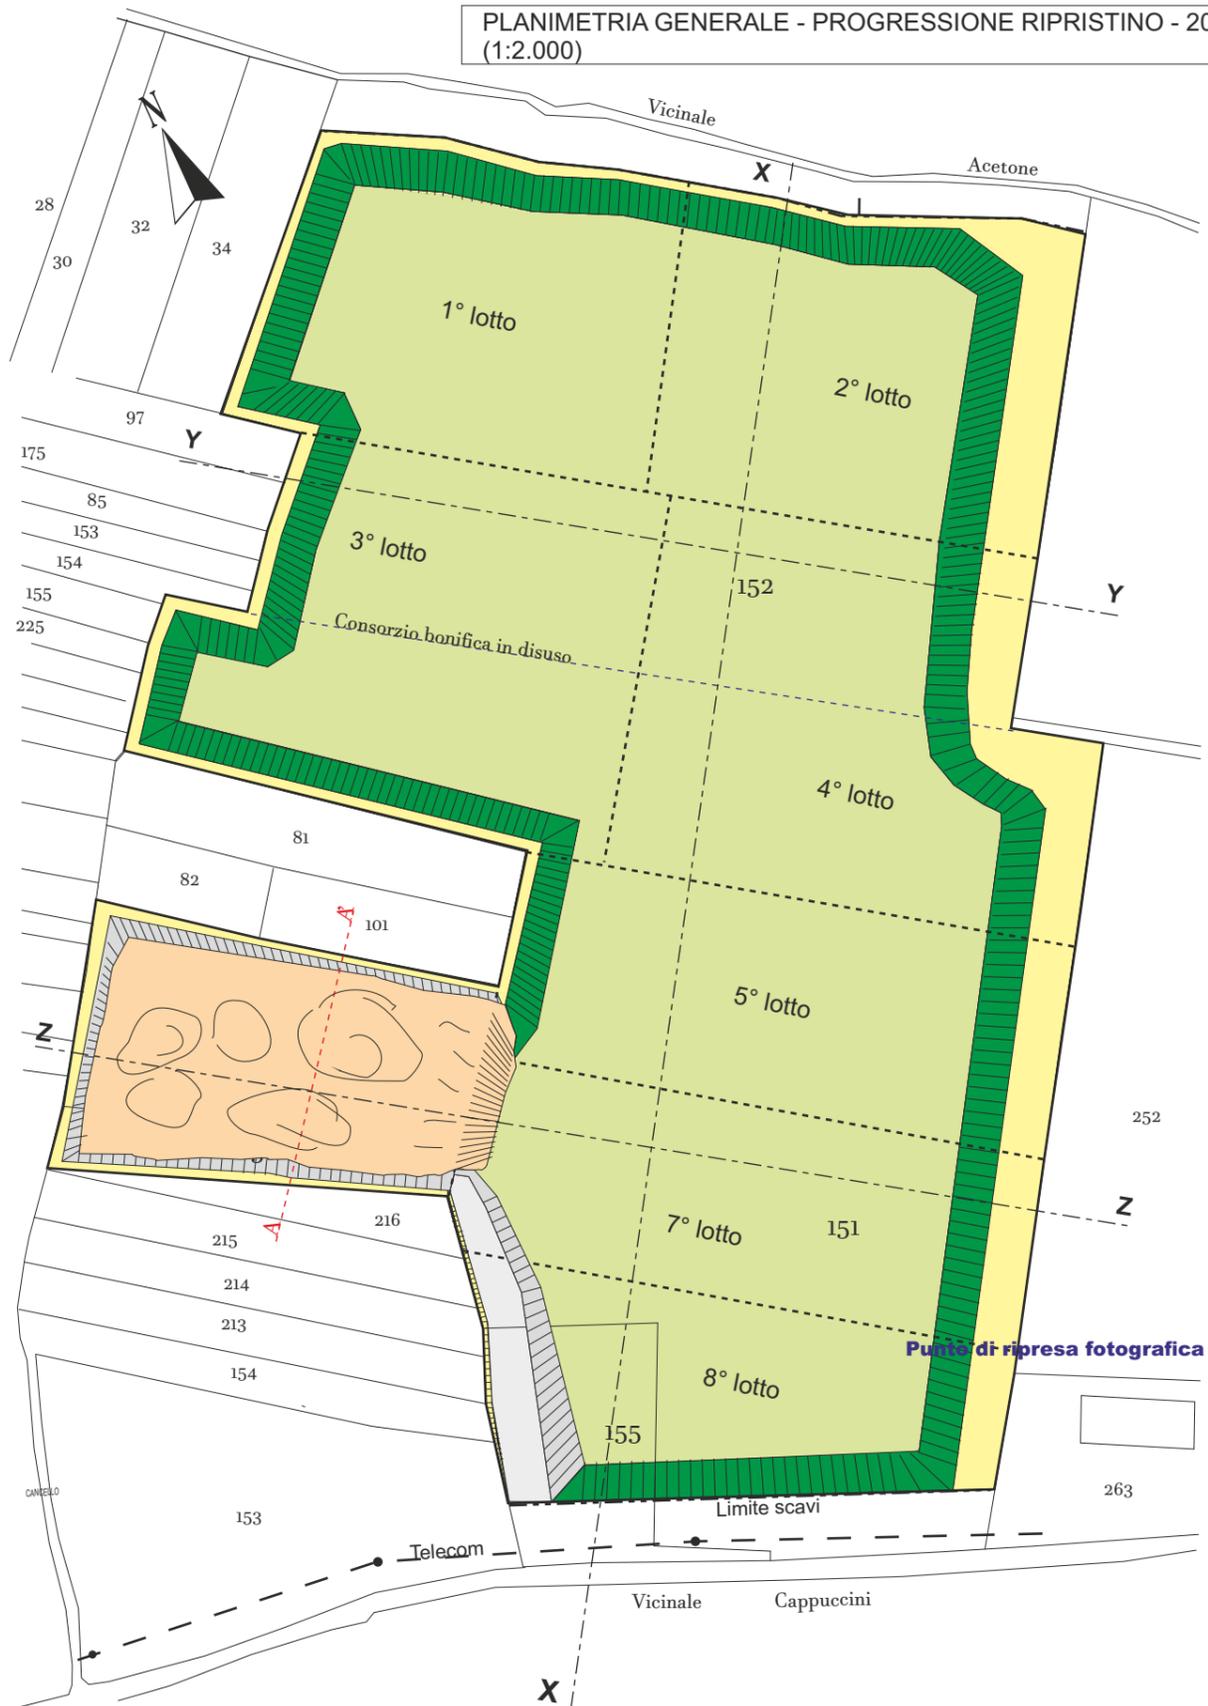
PLANIMETRIA GENERALE - PROGRESSIONE RIPRISTINO - 2019  
(1:2.000)

- Ripristino in corso
- completato precedentemente
- Traccia sezioni
- A-A': sezione aggiuntiva

Con una progressione dei lavori simile a quella che è stato possibile mantenere sino ad oggi possiamo calcolare che lo scavo dell'ultima volumetria residua di circa 5.000 mc attenenti una striscia laterale sul confine sud del lotto, avvenga nell'arco del corrente 2018 tra i mesi di Marzo/Aprile e non oltre Settembre/Ottobre

Nello stesso periodo proseguiranno i lavori di ritombamento con i materiali consentiti precedendo secondo lo schema sin qui utilizzato e si otterrà alla fine un riempimento parziale di tutta l'area a meno di circa 1 m di chiusura.

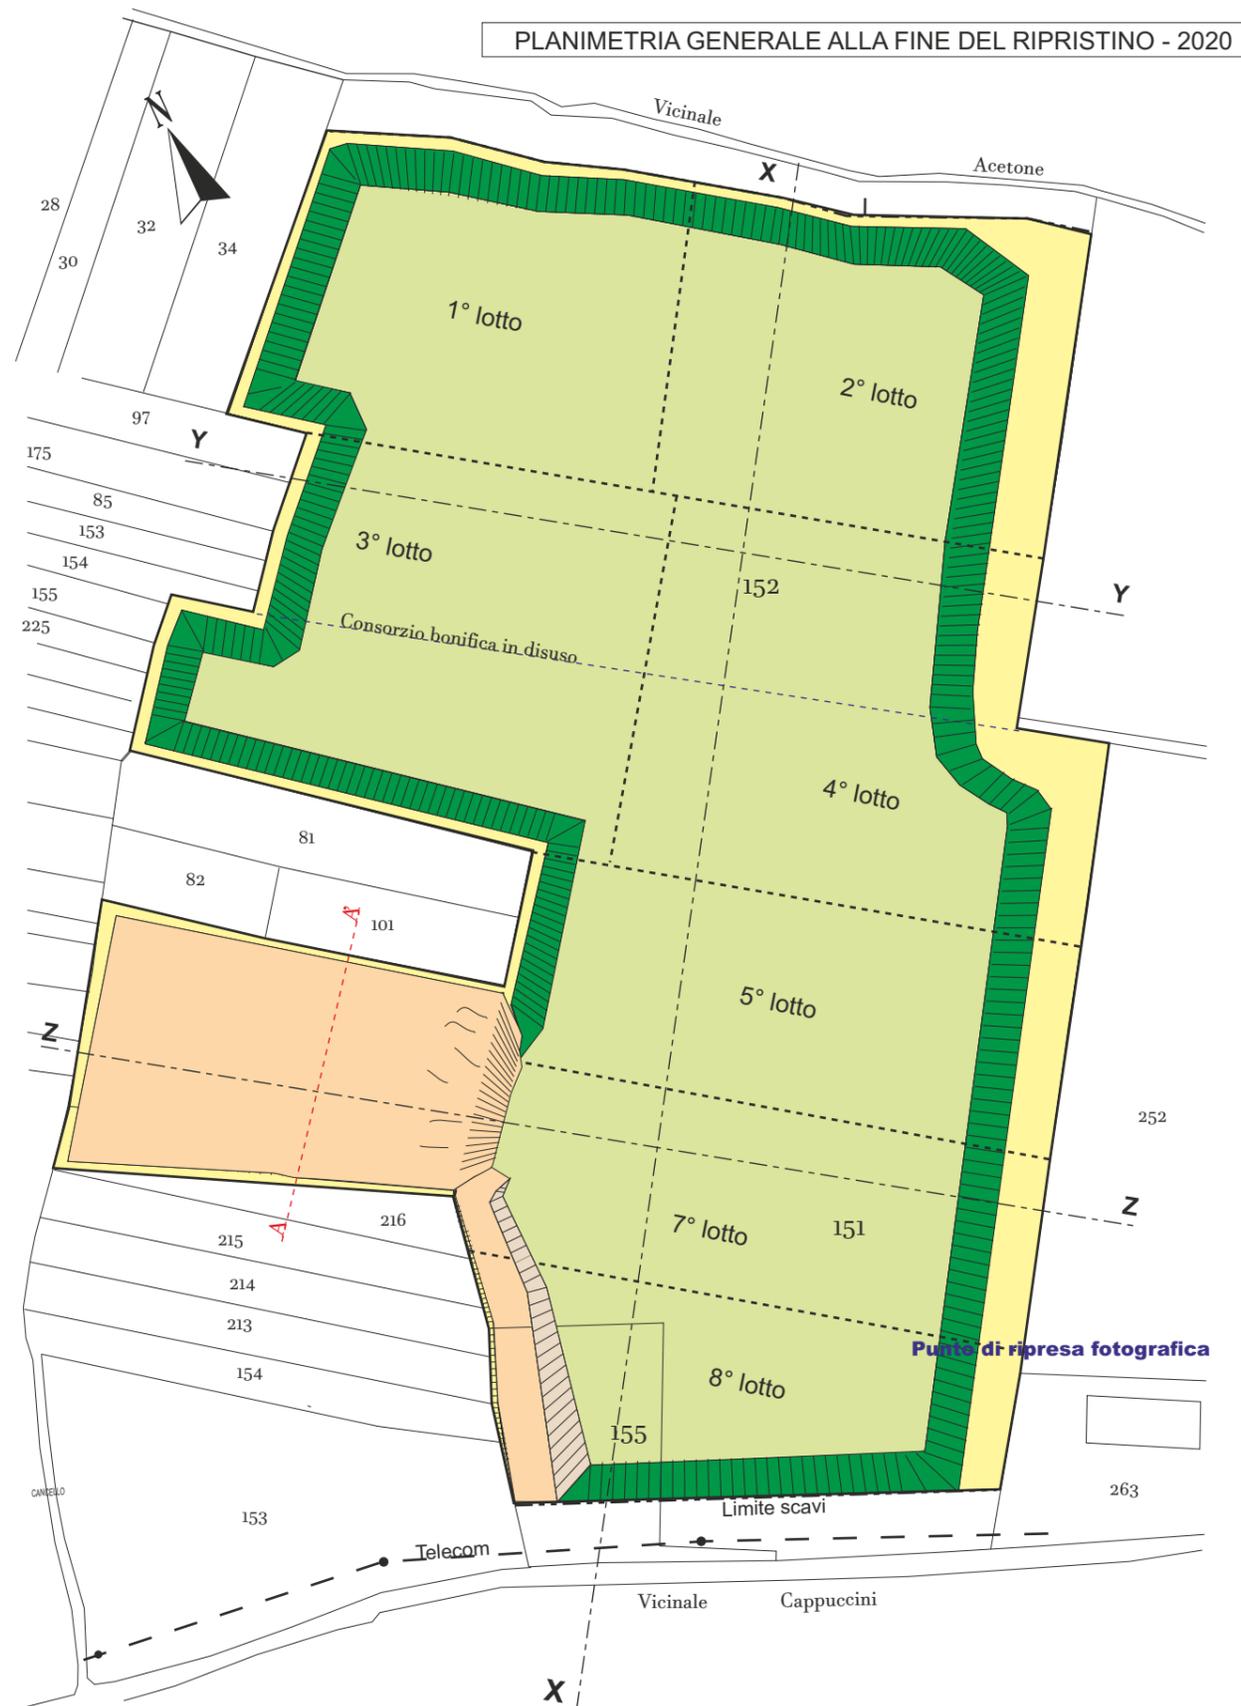
PLANIMETRIA GENERALE ALLA FINE DEL RIPRISTINO - 2020

- Ripristino completato (compresa la zona della rampa di accesso al fondo, prelievo del misto ghiaioso sostituzione con terreno di riempimento)
- completato precedentemente
- Traccia sezioni
- A-A': sezione aggiuntiva

In questo secondo anno si procederà contestualmente al prelievo del migliaio di metri cubi sottesi dalla pista e alla loro sostituzione con materiali di riempimento e al completamento del ripristino ambientale mediante il completamento del riempimento su tutta la superficie compreso il riporto dello strato di terreno vegetale a chiusura e idoneo per la restituzione di tutta l'area all'uso agricolo, ove la proprietà intendesse.
