Riserva Naturale Regionale Oasi WWF "Calanchi di Atri"

Studio di fattibilità per la formazione del nuovo Piano di assetto naturalistico.

Progetto Preliminare, 20 luglio 2011

MOBILITA' E TRASPORTI

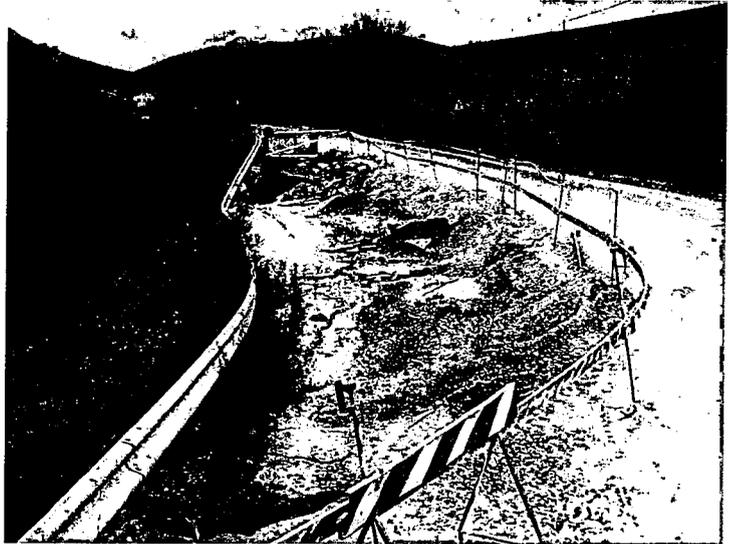
Foto 1 - Frana sulla SP 553, una delle principali vie di accesso alla città di Atri (C. Crocetti).

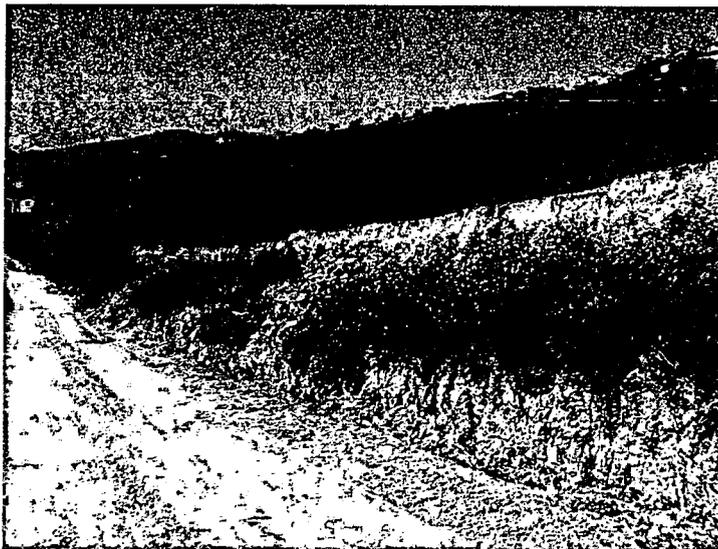
Foto 2 - Una lunga scarpata in frana su una strada sterrata comunale (C. Crocetti).

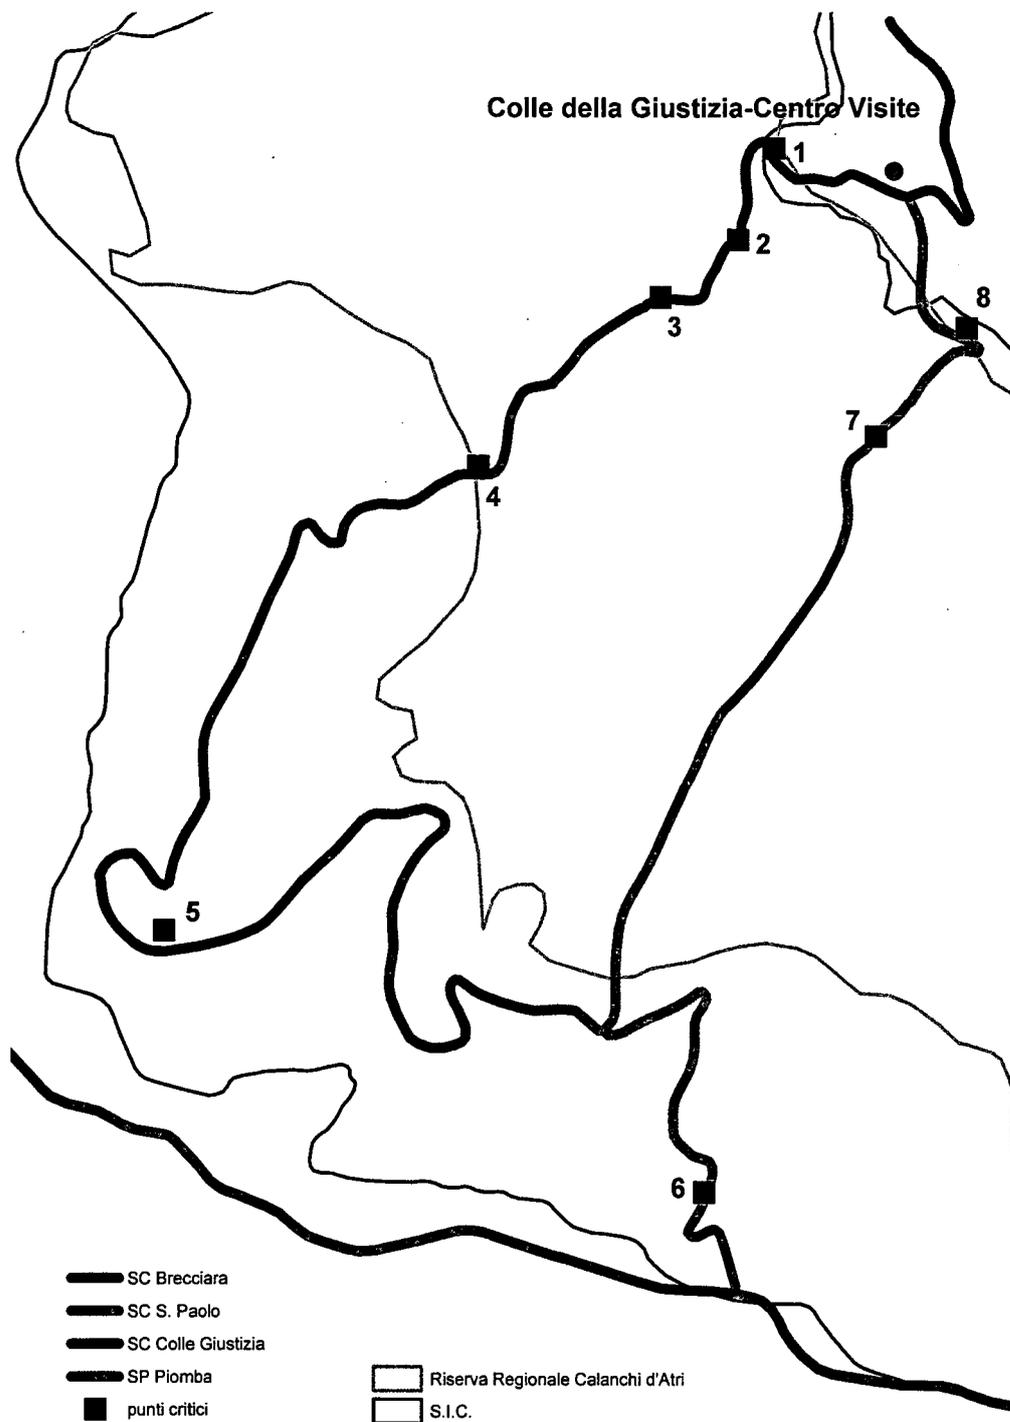
Fig. 6 – Ubicazione dei punti critici della viabilità della Riserva.

Sono stati individuati otto punti critici della viabilità interna della Riserva individuati come nella cartografia seguente ed analizzati nel dettaglio nelle schede in allegato al presente studio di settore

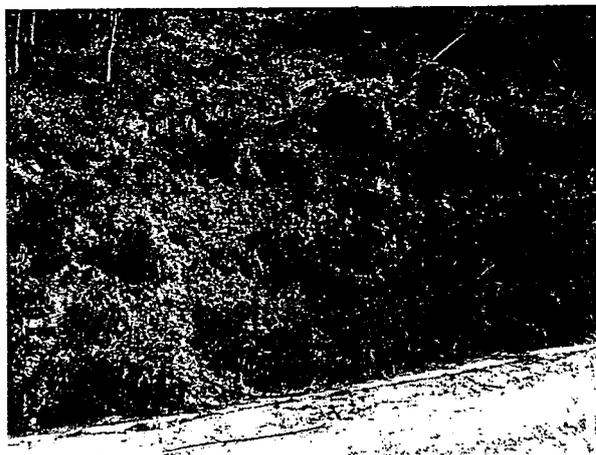
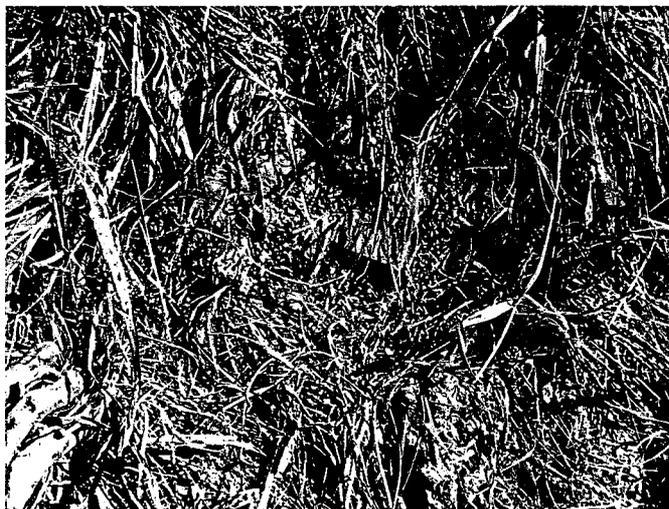
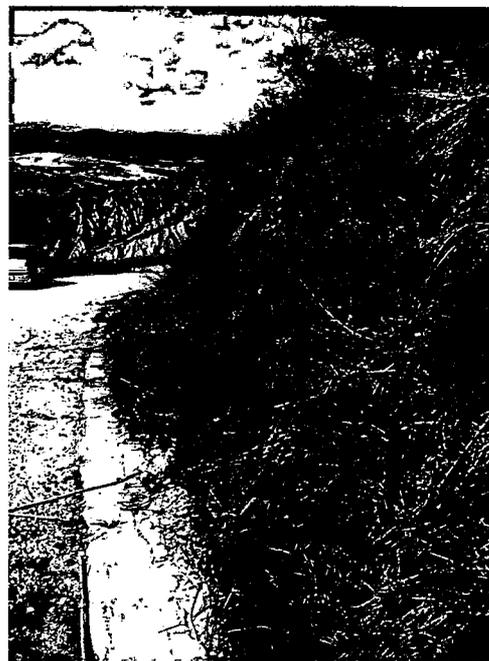
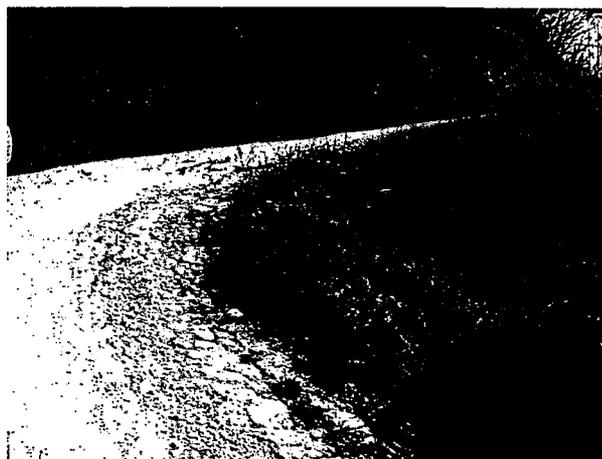
DOCUMENTAZIONE FOTOGRAFICA

UBICAZIONE. Strada comunale Brecciarà

AMBITO. Scarpata stradale di controripa in tratto a forte pendenza

DESCRIZIONE. Al piede della scarpata stradale sono presenti fenomeni gravitativi che appaiono, ad un esame preliminare, piuttosto superficiali. Il tratto in dissesto ha una lunghezza di ca. 8 m. Il terreno movimentato invade spesso la sede stradale ed ostruisce le cunette di scolo, con ripercussioni sul fondo e sulla stabilità del versante stesso. La scarpata presenta inclinazioni elevate, generalmente non compatibili con gli angoli di riposo del terreno argilloso in situ. Sul versante è presente una buona copertura erbacea, ma una scarsa copertura arbustiva. Sul fondo stradale sono evidenti diversi fenomeni di erosione lineare, dovuti alla mancanza di un'adeguata regimazione delle acque meteoriche. Lungo il versante è presente una gabbionata di consolidamento al piede, con paramento esterno in blocchi di cemento. L'opera risulta attualmente non visibile in toto a causa del terreno franatogli sopra. Il sito appare attualmente in equilibrio precario ed eventi meteorici intensi possono facilmente riattivare le dinamiche in atto.

Occorre inoltre regimare adeguatamente le acque stradali, che attualmente creano fenomeni di erosione lineare del fondo, a causa della loro caotica movimentazione. I piani di manutenzione delle opere dovranno tenere in debita considerazione la parte viva. Saranno necessari approfondimenti degli aspetti vegetazionali del sito d'intervento per un'ideale definizione del progetto botanico.

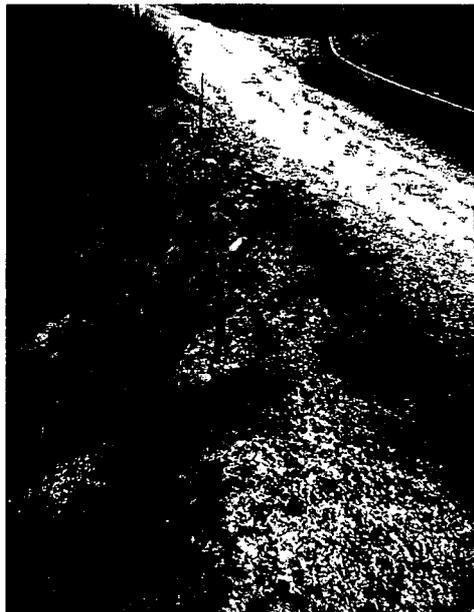
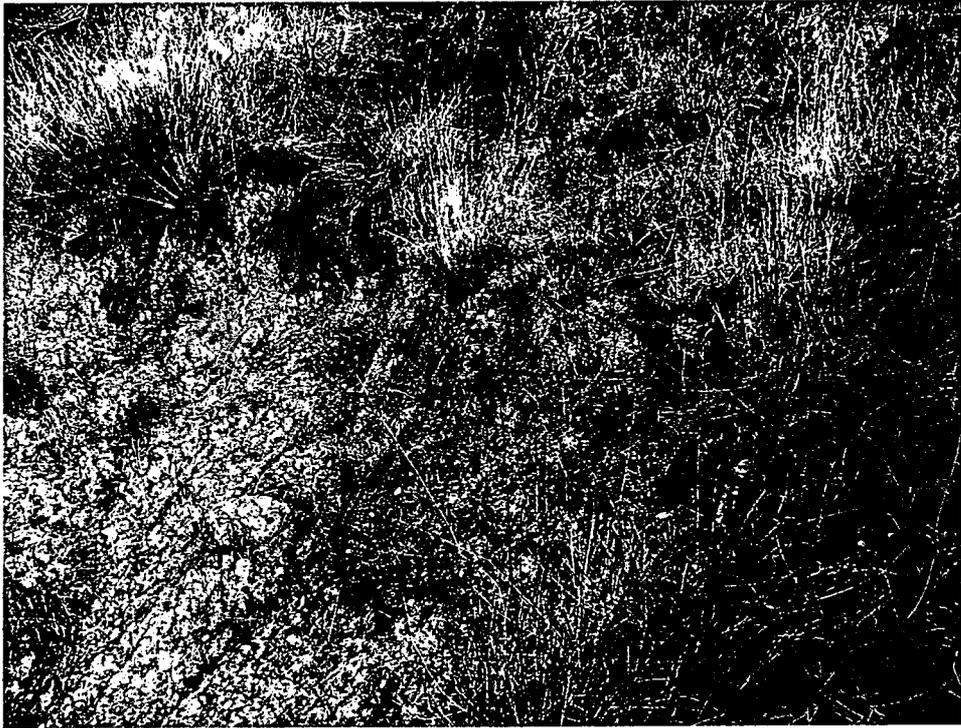
DOCUMENTAZIONE FOTOGRAFICA

UBICAZIONE. Strada comunale Brecciarà – Belvedere

AMBITO. Scarpata stradale di sottoscarpa in tratto di crinale tra due bacini calanchivi.

DESCRIZIONE DELLO STATO DI FATTO. Il tratto stradale in esame presenta una situazione abbastanza critica. La strada scende lungo un crinale tra due importanti bacini calanchivi. In corrispondenza del belvedere il crinale si restringe notevolmente, fino a coincidere quasi con la sede stradale. Qui i fenomeni di arretramento dei cigli calanchivi arrivano ad interessare il lato nord della strada. Nell'area sono stati recentemente realizzati dei lavori di sistemazione delle condutture d'acqua. È stato inoltre realizzato un drenaggio, il cui scarico è posizionato alla testa del calanco. Qui è stato effettuato un ricarico di terreno proveniente dagli scavi dei lavori sulle condutture. Il sito appare attualmente in equilibrio precario ed eventi meteorici importanti possono facilmente riattivare ed accelerare le dinamiche in atto.

Occorrerà inoltre regimare adeguatamente le acque di scorrimento stradale e riposizionare lo scarico del drenaggio presente. I piani di manutenzione delle opere dovranno tenere in debita considerazione la parte viva. Saranno necessari accurati approfondimenti degli aspetti geotecnici, topografici e vegetazionali del sito d'intervento.

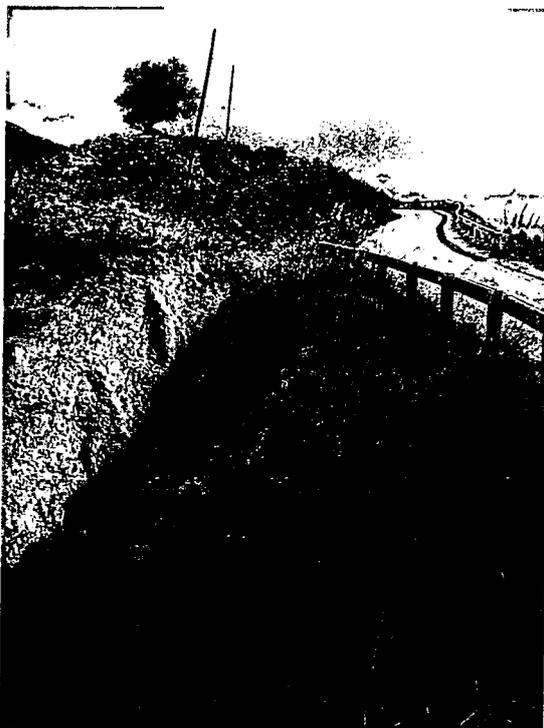
DOCUMENTAZIONE FOTOGRAFICA

UBICAZIONE. Strada comunale Brecciarola

AMBITO. Scarpata stradale di sottoscarpa in tratto di crinale tra due bacini calanchivi.

DESCRIZIONE DELLO STATO DI FATTO. Il tratto stradale in esame presenta una situazione molto critica. La strada scende lungo un crinale tra due importanti bacini calanchivi, che nel sito in esame si restringe notevolmente, fino a coincidere quasi con la sede stradale. Qui i fenomeni di arretramento dei cigli calanchivi arrivano ad interessare il lato nord della strada. Su questo lato, probabilmente a causa, della presenza di stratificazioni a reggipoggio, il versante risulta praticamente sub verticale. I dissesti in atto interessano anche, in misura minore, il lato sud, dove sono comunque presenti pendenze estremamente più dolci. La situazione risulta aggravata dallo scarico di acque di scolo stradale che determinano fenomeni di erosione canalizzata proprio sul lato nord della strada, oltre a fenomeni di dissesto della scarpata stradale di controripa. Il sito appare attualmente in equilibrio precario ed eventi meteorici intensi possono facilmente accelerare le dinamiche in atto.

LINEE GUIDA D'INTERVENTO. Predisporre delle linee guida d'intervento nel caso in esame risulta particolarmente complicato, sia per la gravità del fenomeno, sia per le possibili rapide evoluzioni. La percorribilità del tratto stradale non risulta attualmente compromessa. L'ipotesi di realizzare un allargamento della strada sul lato sud potrebbe risultare necessaria solo in caso di grave peggioramento dei fenomeni in atto e risulta comunque di difficile definizione in questa fase di lavoro. Bisogna inoltre precisare che il fenomeno di arretramento del ciglio calanchivo del lato nord, continuerebbe con ogni probabilità a progredire. Si ritiene quindi che la strategia migliore sia quella di approfondire le caratteristiche del sito ed in particolare delle sue componenti geologiche, geotecniche e topografiche, monitorandone la sua evoluzione. L'ipotesi di allargamento della strada sul lato sud dovrebbe essere valutata da uno studio di fattibilità che ne vagli attentamente le necessità tecniche ed economiche.

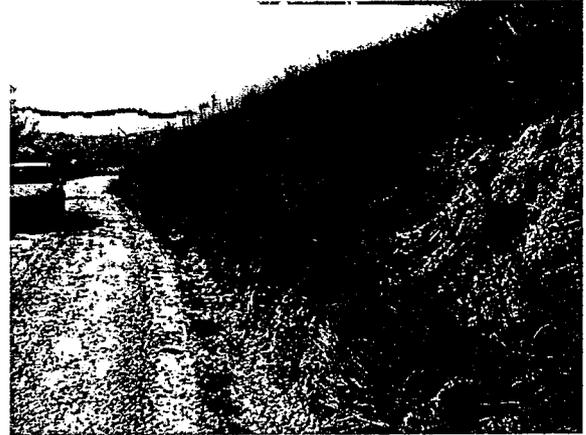
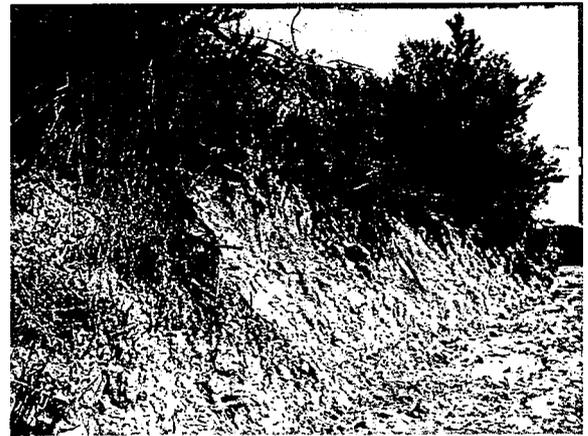
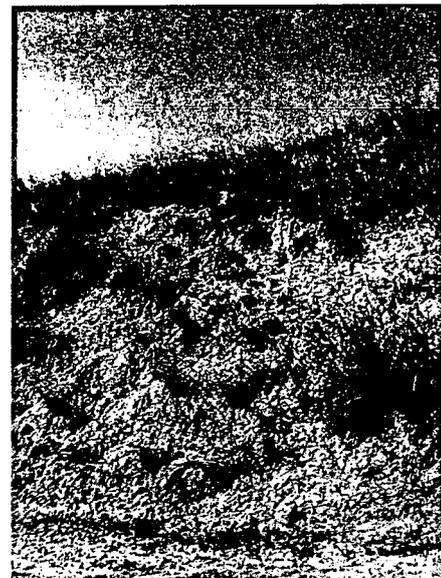
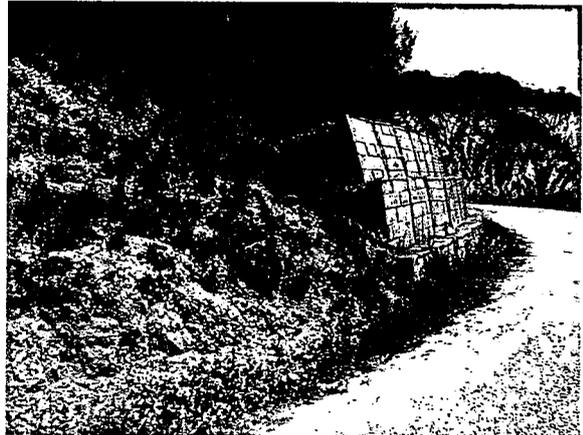
DOCUMENTAZIONE FOTOGRAFICA

UBICAZIONE. Strada comunale Brecciará

AMBITO. Scarpastrada di controripa in tratto a debole pendenza, incluso il pendio sovrastante.

DESCRIZIONE. L'area in esame presenta un generale e diffuso stato di dissesto. Sulla scarpata stradale, ovvero al piede del versante, sono presenti diversi fenomeni di scorrimento rotazionale, che interessano anche il pendio sovrastante. Questo risulta praticamente privo di copertura vegetale arbustiva e con una copertura erbacea carente. Trovano quindi sede diffusi fenomeni di erosione superficiale, probabilmente aggravati anche dal pascolo animale. La scarpata stradale in esame ha una lunghezza di ca. 150 m. Il terreno movimentato invade spesso la sede stradale ed ostruisce le cunette di scolo, con ripercussioni sul fondo e sulla stabilità stessa del versante, a causa della mancanza di regimazione delle acque meteoriche. La scarpata presenta inclinazioni elevate, generalmente non compatibili con gli angoli di riposo del terreno argilloso in situ. In un tratto (curva più ad est) è presente una gabbionata di consolidamento, con paramento esterno in blocchi di cemento. Questo tratto risulta stabile e con una discreta copertura vegetale arborea ed arbustiva (a prevalenza di *Ulmus minor*), presumibilmente grazie alla realizzazione di pendenze compatibili con le litologie presenti. Nel tratto centrale è presente una densa macchia di *Arundo pliniana*, che indica presenza di umidità nel terreno. Le frane, che spesso si verificano, rendono necessarie frequenti movimentazioni di terreno al fine di liberare la sede stradale. I movimenti franosi determinano un arretramento del piede del versante e un'accentuazione delle pendenze, instaurando un circolo vizioso che porta ad un progressivo peggioramento della situazione.

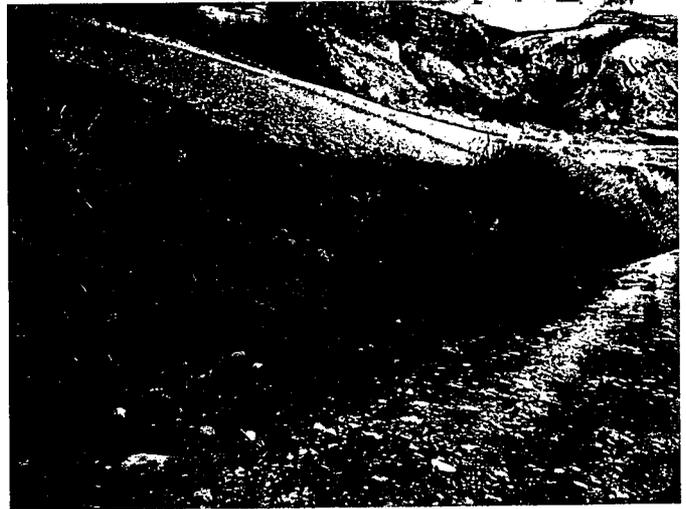
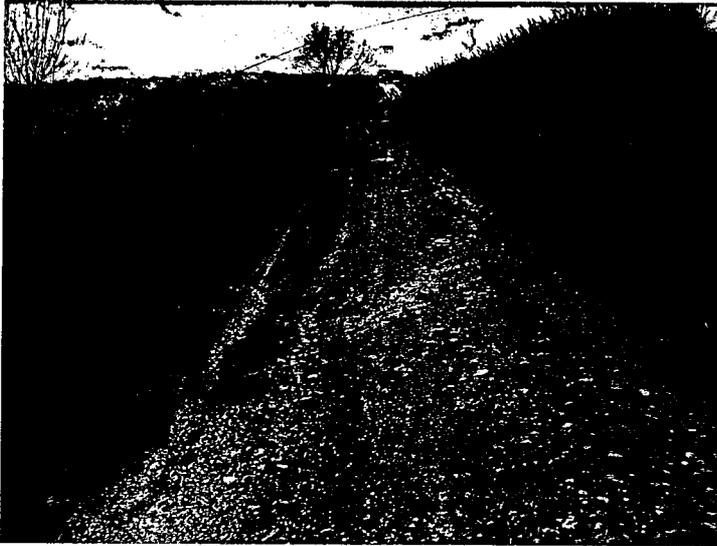
DOCUMENTAZIONE FOTOGRAFICA

UBICAZIONE. Strada comunale Brecciarà

AMBITO. Scarpata stradale di controripa in tratto di strada a debole-discreta pendenza

DESCRIZIONE DELLO STATO DI FATTO. Il sito in esame è costituito da una lunga scarpata stradale che presenta diffusi fenomeni di dissesto, generalmente di non grave entità, ma che comunque interagiscono con la viabilità stradale. Il terreno franato può invadere la carreggiata ed ostruire le cunette di scolo. Il fondo stradale presenta diversi fenomeni di erosione lineare a causa della mancata regimazione delle acque. Le caditoie e le cunette stradali presenti sono spesso ostruite, impedendo un idoneo smaltimento delle piogge. Tale situazione ha ripercussioni sul fondo stradale (a causa di deflussi idrici incontrollati) e sulla stabilità stessa della scarpata (a causa di pericolosi ristagni ed infiltrazioni). I popolamenti di *Arundo pliniana* esistenti indicano abbondante umidità, come d'altronde evidente dall'acqua che affiora e scorre in superficie per gran parte dell'anno. A monte della scarpata sono presenti coltivi a seminativi nudi, che vengono lavorati fino all'ultimo centimetro utile, peggiorando ulteriormente le situazioni di dissesto. Nel tratto più a valle, in prossimità del laghetto presente, la strada è stata investita da un fenomeno di colamento, che nel 2008 ha interessato il versante coltivato sovrastante. Attualmente le lavorazioni del terreno hanno regolarizzato le superfici, cancellando qualsiasi segno del dissesto avvenuto, ma la situazione rimane da monitorare ed approfondire, al fine di assicurare la messa in sicurezza del tratto stradale e mantenerne la piena efficienza. In particolare si dovrà verificare l'esistenza di una falda acquifera sotterranea, come ipotizzabile dalle macchie di umidità ben visibili,

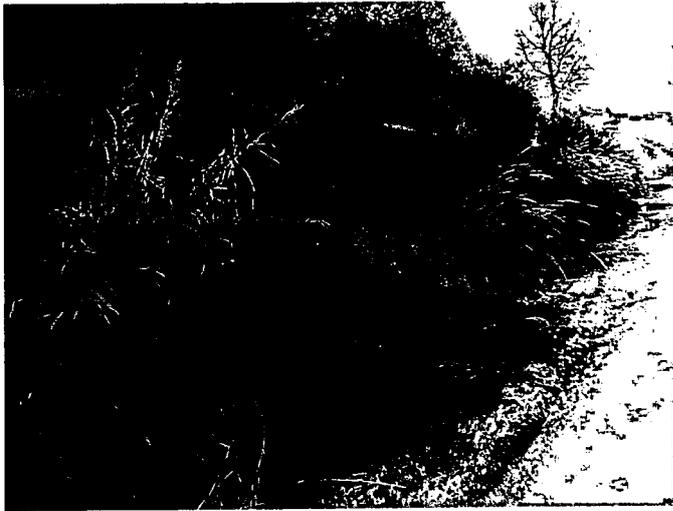
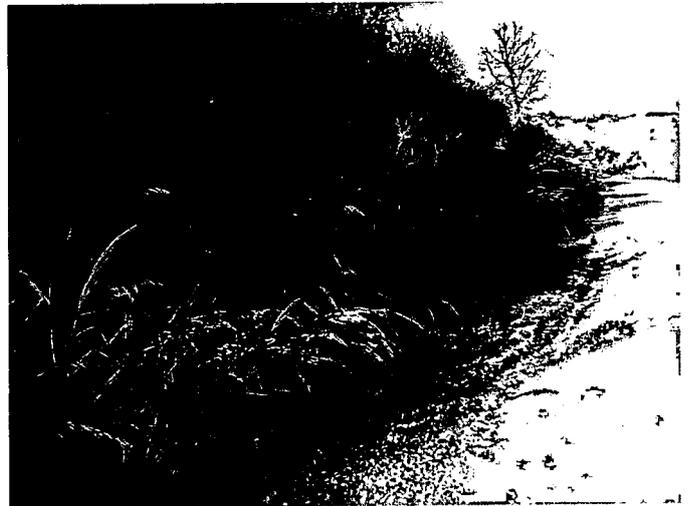
DOCUMENTAZIONE FOTOGRAFICA

UBICAZIONE. Strada comunale S. Paolo

AMBITO. Scarpata stradale di controripa in tratto a discreta pendenza.

DESCRIZIONE DELLO STATO DI FATTO. Tratto sede di numerosi fenomeni gravitativi, con arretramento del ciglio, che interessano la scarpata stradale in quasi tutta la sua lunghezza (ca. 115 m). Il terreno franato può invadere la carreggiata ed ostruire le cunette di scolo, con ripercussioni sul fondo stradale (a causa di deflussi idrici incontrollati) e sulla stabilità stessa del versante (a causa di pericolosi ristagni ed infiltrazioni). La scarpata presenta inclinazioni elevate, generalmente non compatibili con gli angoli di riposo del terreno argilloso in situ. Sono presenti tratti sub-verticali, possibili solo grazie agli apparati radicali dell'abbondante *Arundo pliniana* presente. La canna di Plinio ha attualmente ricoperto l'intera area rendendo praticamente invisibili i fenomeni di dissesto in atto. La presenza di questa specie vegetale indica umidità nel terreno che costituisce un elemento destabilizzante. A monte della scarpata è presente un seminativo arborato, che viene generalmente lavorato a profondità ridotte. Non sono presenti fasce di rispetto vegetate tra ciglio e coltivi. Si ritiene che le dinamiche presenti possano facilmente riattivarsi, soprattutto a seguito di intensi eventi meteorici.

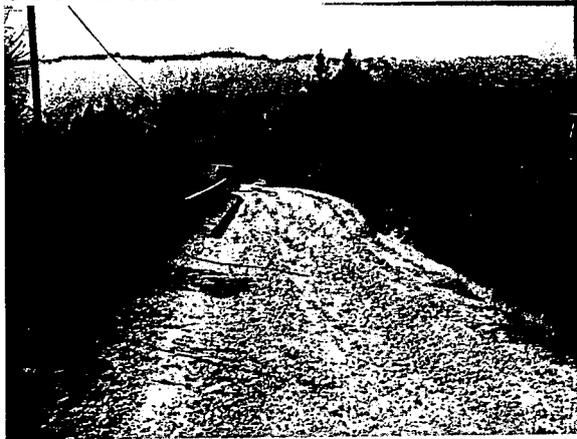
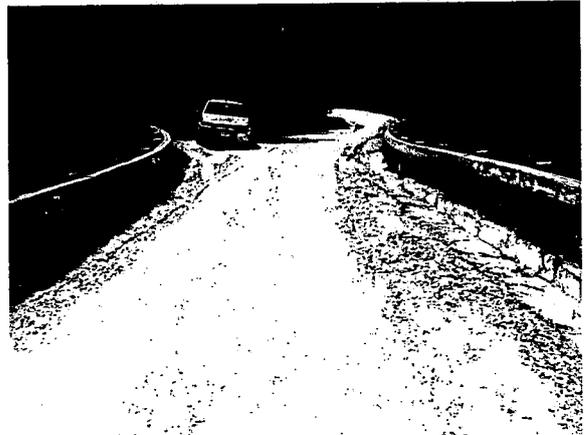
DOCUMENTAZIONE FOTOGRAFICA

UBICAZIONE. Strada comunale S. Paolo – Belvedere

AMBITO. Scarpata stradale di sottoscarpa in tratto di crinale tra due bacini calanchivi.

DESCRIZIONE DELLO STATO DI FATTO. Il tratto stradale in esame presenta una situazione molto critica. La strada scende lungo un crinale tra due importanti bacini calanchivi. Nella parte alta il crinale si riduce notevolmente, fino a coincidere con la sede stradale nel punto più stretto. Qui i fenomeni di arretramento dei cigli calanchivi arrivano ad interessare pesantemente il lato nord della strada, iniziando ad intaccare anche quello sud. In un tratto del lato nord, in prossimità del belvedere, è stata recentemente realizzato un consolidamento del sottoscarpa stradale tramite una gabbionata in pietrame ed una cunetta in cemento di raccolta delle acque di scolo. A circa un anno dalla realizzazione la gabbionata presenta già fenomeni di scalzamento al piede, che pongono dubbi sulla sua durabilità. I movimenti di terreno hanno parzialmente dislocato anche la cunetta stradale. Poco più a monte del belvedere i fenomeni di arretramento dei cigli calanchivi interessano un altro punto della sede stradale in maniera limitata, ma pur sempre preoccupante. Il sito appare attualmente in equilibrio precario ed eventi meteorici intensi possono facilmente riattivare le dinamiche in atto.

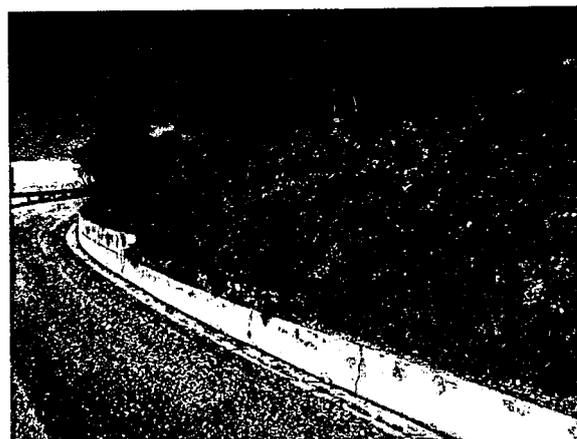
DOCUMENTAZIONE FOTOGRAFICA

UBICAZIONE. Strada comunale S. Paolo

AMBITO. Versante di monte di tratto stradale a forte pendenza.

DESCRIZIONE DELLO STATO DI FATTO. Il tratto in esame presenta una situazione molto critica. Il versante è sede di numerosi ed estesi fenomeni gravitativi. Il pendio risulta praticamente privo di copertura vegetale arbustiva e con una copertura erbacea a tratti carente. Trovano quindi sede anche diffusi fenomeni di erosione superficiale. La natura argillosa del substrato favorisce inoltre fenomeni di colamento di materiale fangoso. L'area in esame è da considerarsi sicuramente attiva (l'ultimo evento franoso di grosse dimensioni si è verificato nel 2006). La gabbionata in pietrame ed i muri in cemento armato esistenti pur essendo determinanti per la stabilità del versante non sembrano sufficienti a garantire un equilibrio stabile duraturo. L'incendio dell'estate del 2008 ha probabilmente aggravato la situazione, considerando anche che ha in parte colpito i rimboschimenti a conifere presenti lungo il versante. Allo stato di fatto è ragionevole ipotizzare una riattivazione del fenomeno a seguito di eventi meteorici intensi e una sua crescita in estensione. La situazione del sito risulta aggravata da un solco calanchivo in arretramento che sta arrivando ad interessare il sottoscampa della sede stradale. In tale punto è posizionato lo scarico del sistema di drenaggio delle acque stradali di scolo, che contribuisce a peggiorare e accelerare il fenomeno.
